Elżbieta Gorczyca

ROZWÓJ GÓRSKICH  
ŻWIRODENNYCH KORYT RZECZNYCH  
W WARUNKACH ANTROPOPRESJI

Uniwersytet Jagielloński w Krakowie  
Instytut Geografii i Gospodarki Przestrzennej

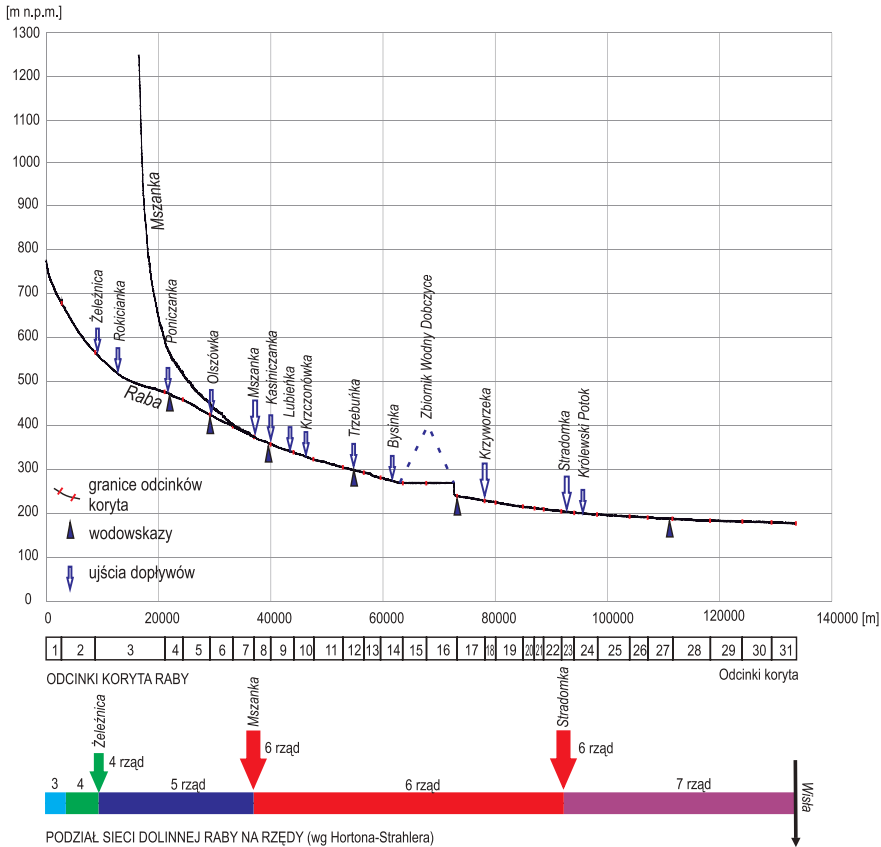
Ryc. 4. Profil podłużny koryta Raby i Mszanki

Profil podłużny koryta Raby charakteryzuje się zróżnicowanym przebiegiem. W górnym biegu rzeki profil koryta jest wklęsło-wypukły (ryc. 4). We wklęsłym źródłowym odcinku koryta średni spadek wynosi 28‰,

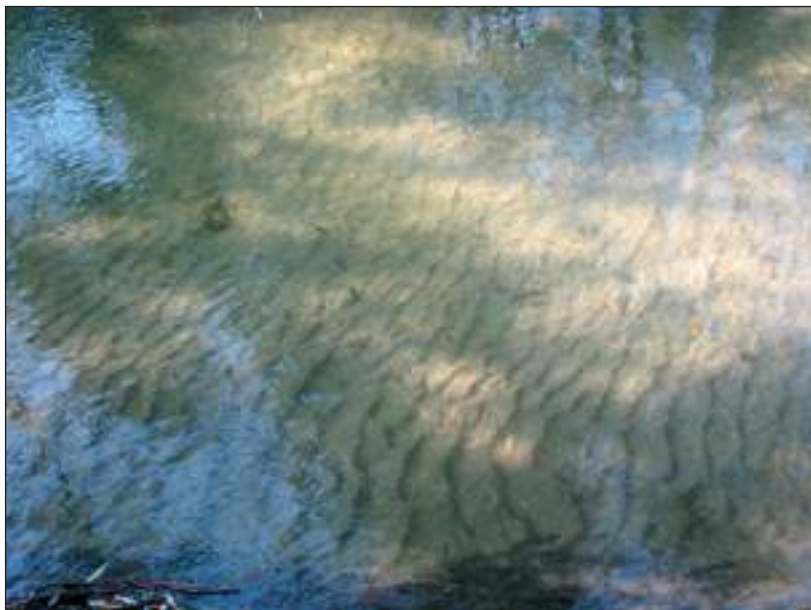
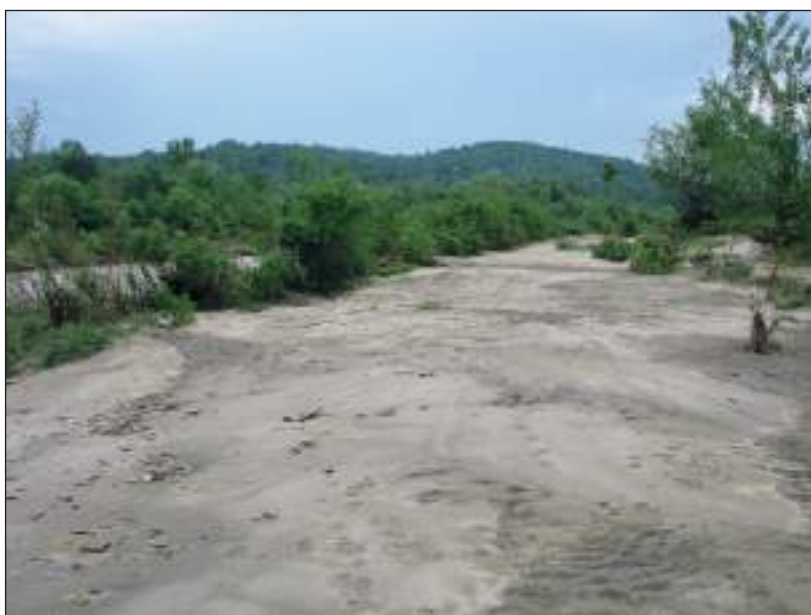
Fot. 1. Formy piaszczyste w korycie Raby, riplemarki (A – odc. 3, B – odc. 19)

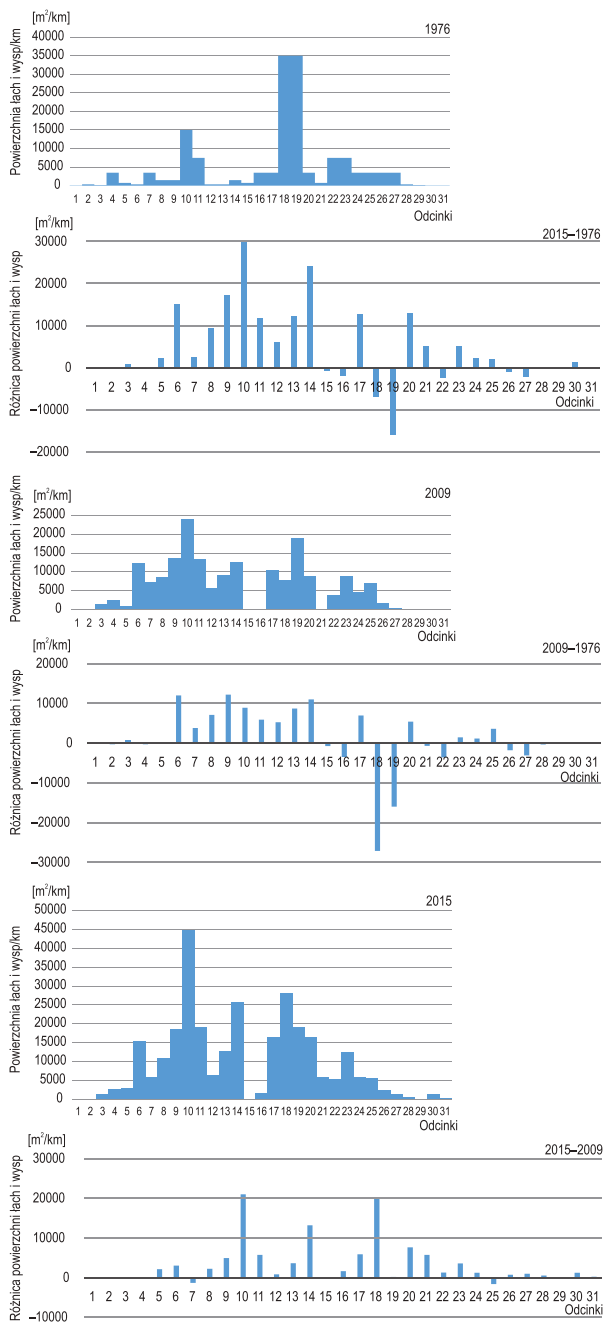
Ryc. 7.  
Charakterystyka  
powierzchni łach  
i wysp w korycie  
Raby w latach  
1976, 2009 i 2015

**Współcześnie powierzchnia łąch jest dwukrotnie większa w stosunku do tej z lat 70. XX wieku, a podcięć trzykrotnie większa** (tab. 1; ryc. 5, 7, 8). Przyrost powierzchni łąch w okresie 1979–2015 jest znaczący dla prawie wszystkich odcinków. Wśród nich wyróżniają się dwa: nr 18 i 19, które w latach 70. XX wieku gromadziły 230 tys. m<sup>2</sup> rumowiska budującego łąchy, co stanowiło wówczas 44% całej powierzchni łąch w korycie Raby (ryc. 7). Są to odcinki na pograniczu Pogórza i Kotliny Sandomierskiej. Drugą strefą depozycji w 1976 roku był odcinek beskidzki Raby (m.in. odcinki 10 i 11). Współcześnie największa depozycja występuje w tych samych odcinkach, co w latach 70. XX wieku, ale obecnie są to dłuższe strefy, obejmujące więcej odcinków koryta Raby. Po wybudowaniu na Rabie Zbiornika Wodnego Dobczyce w latach 80. XX wieku pojawiła się jeszcze jedna strefa akumulacji w odcinku koryta powyżej cofki (ryc. 5, 7).

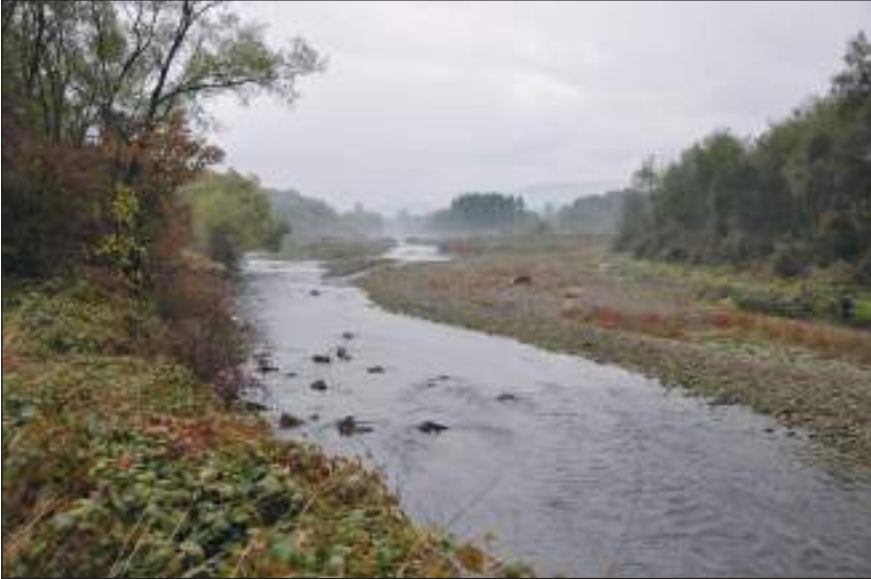
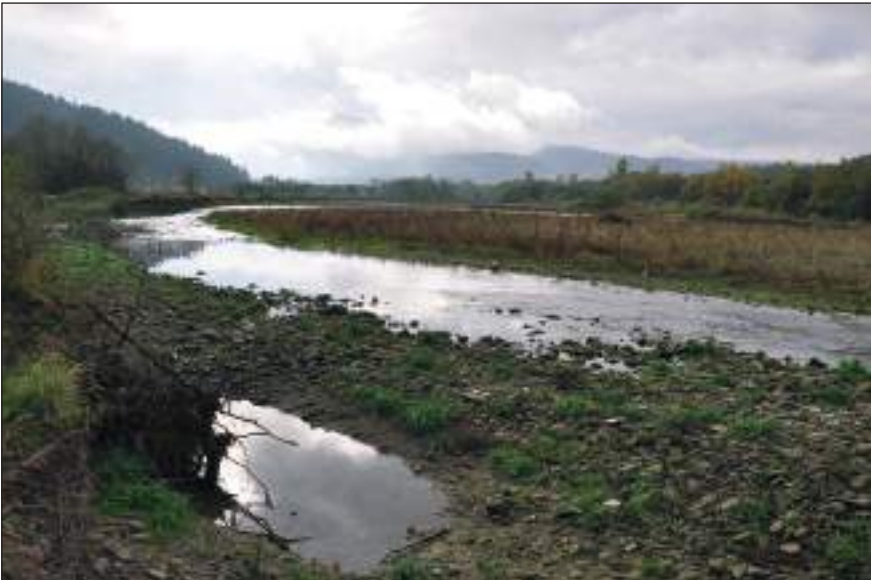
Fot. 2. Wielonurtowe odcinki koryta Raby (odc. 10, 11)

że obecnie aż 21 odcinków jest węższych w stosunku do lat 70. XX wieku. Zwężenie najbardziej widać w odcinkach dolnego biegu rzeki, największemu zwężeniu i wcięciu uległ odcinek nr 20. Wzrost wielkości omawianego wskaźnika w porównaniu do pierwszego kartowania zaznaczył się w dziesięciu odcinkach koryta Raby. W czterech odcinkach (6, 10, 11, 14) są to wartości znaczące, wskazujące na istotne poszerzenie koryta w biegu górnym Raby (ryc. 5, 9; fot. 2).

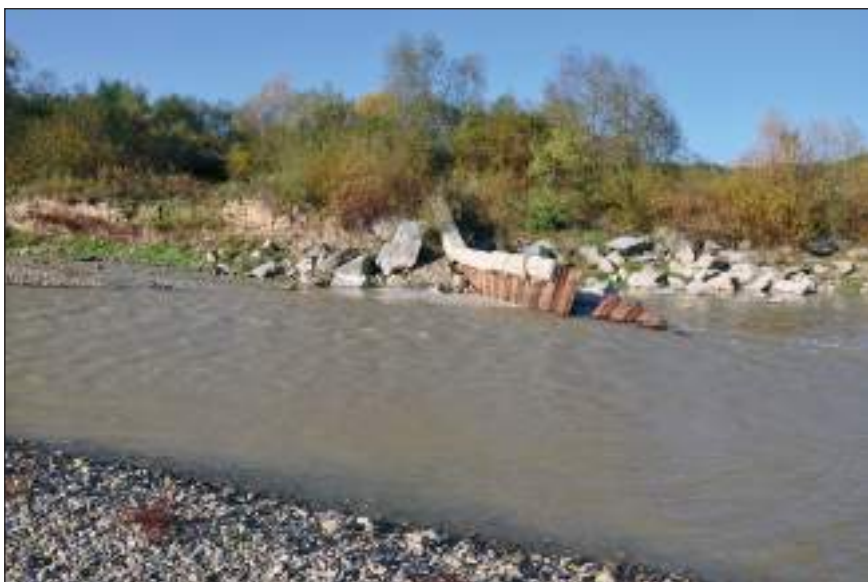
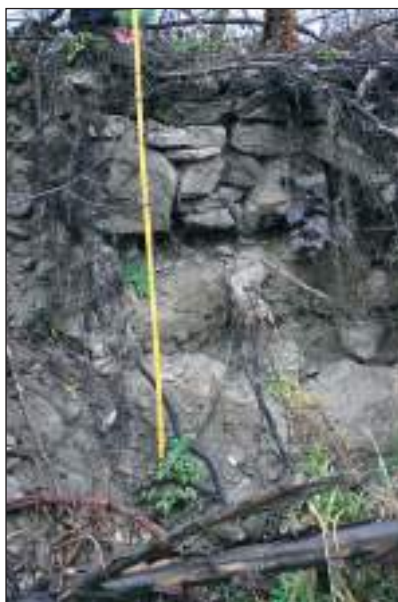
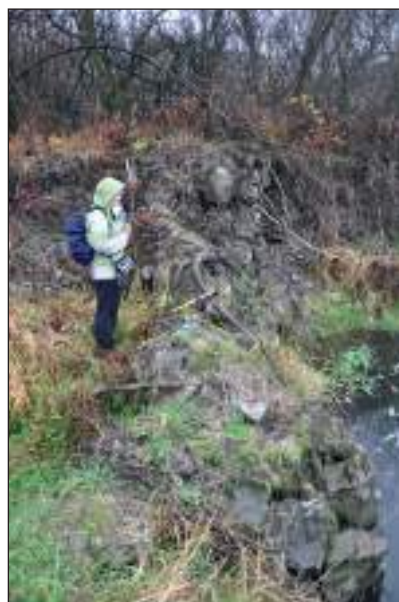
Fot. 3. Odcinki koryta z erozją wgłębną, widoczne zawieszenie i zniszczenie regulacji hydrotechnicznych; A – odc. 14, B, C – odc. 4

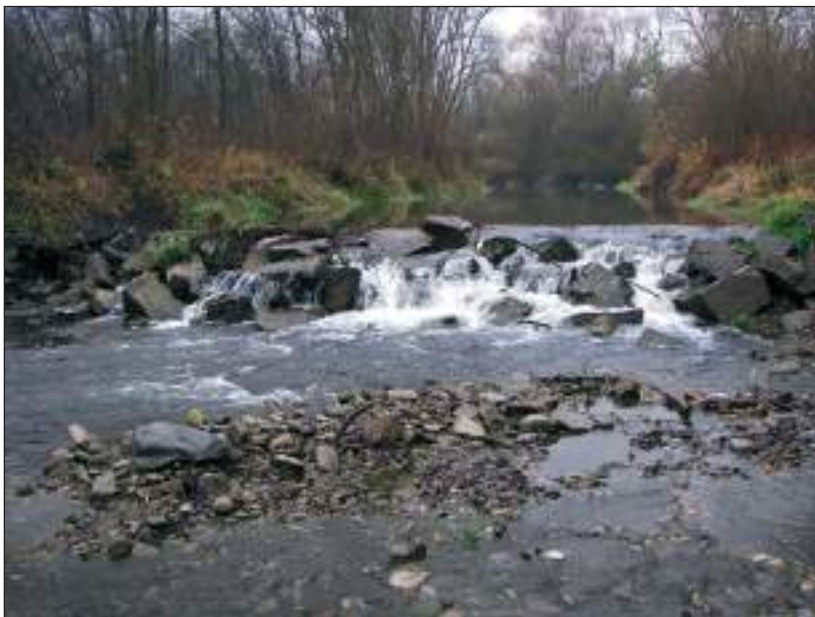
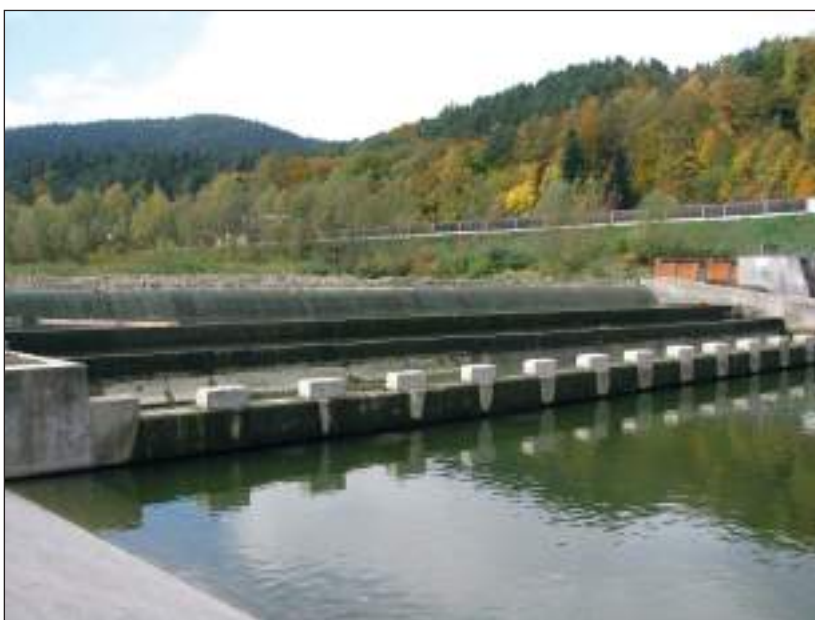
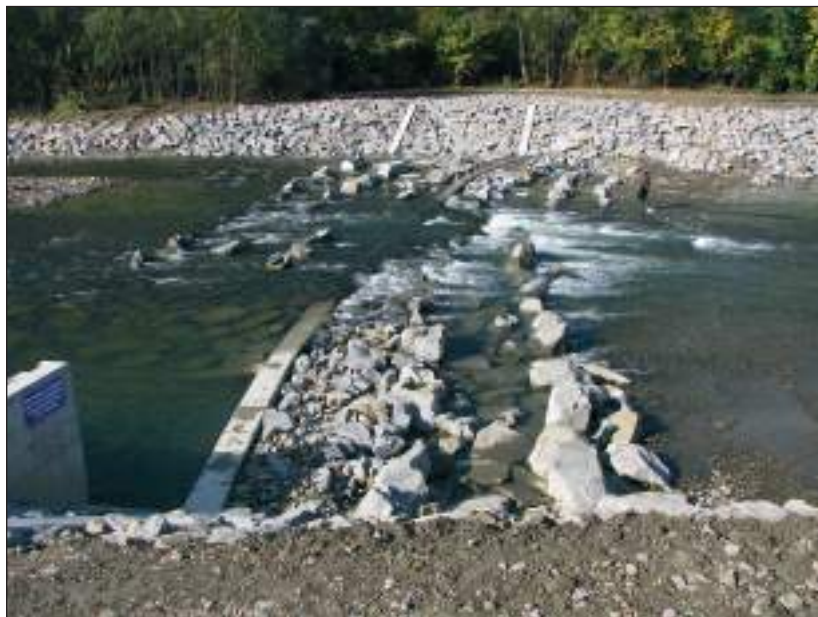
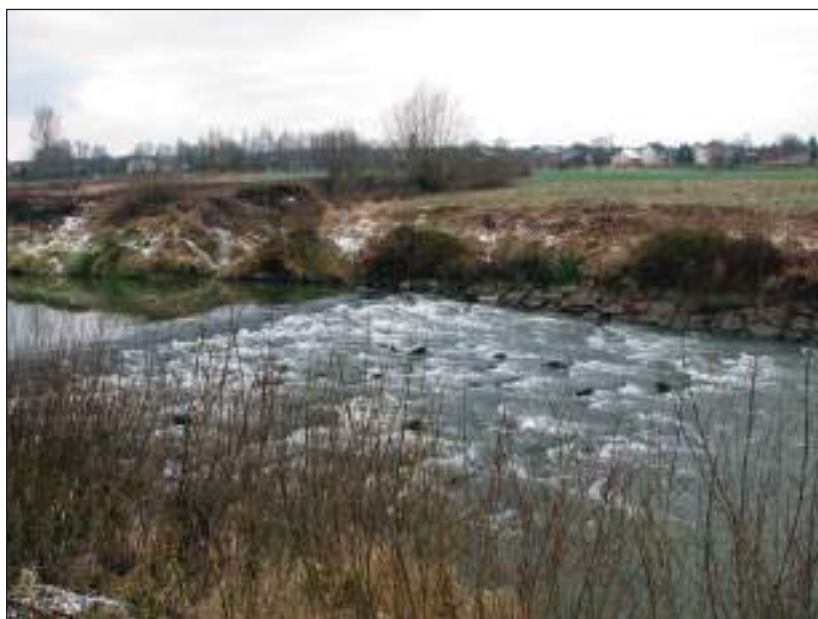
Fot. 4. Przykłady budowli poprzecznych; stopni i bystrzy o zwiększonej szorstkości w korycie Raby; A – odc. 4, B – odc. 13, C – odc. 13, D – odc. 27

Budowle regulacyjne poprzeczne w korycie Raby mają stosunkowo niewielki udział: stopnie – ok. 0,2 obiektu na kilometr; ostrogi – ok. 0,35 obiektu na kilometr biegu rzeki (tab. 6; fot. 4). Skartowano łącznie 36 budowli przegradzających całe koryto Raby i ok. 50 ostróg. Ostrogi jako system budowli zasadniczo pełnią rolę podobną do budowli podłużnych, ale ze względu na ich policzalność i trudność w określeniu, czy były częścią innej budowli (tamy), zaliczono je do poprzecznych. W górnym biegu Raby, w odcinkach 2 i 3, występują niewielkie stopnie, głównie z narzutu kamiennego, służące stabilizacji dna w sąsiedztwie licznych tu mostków.

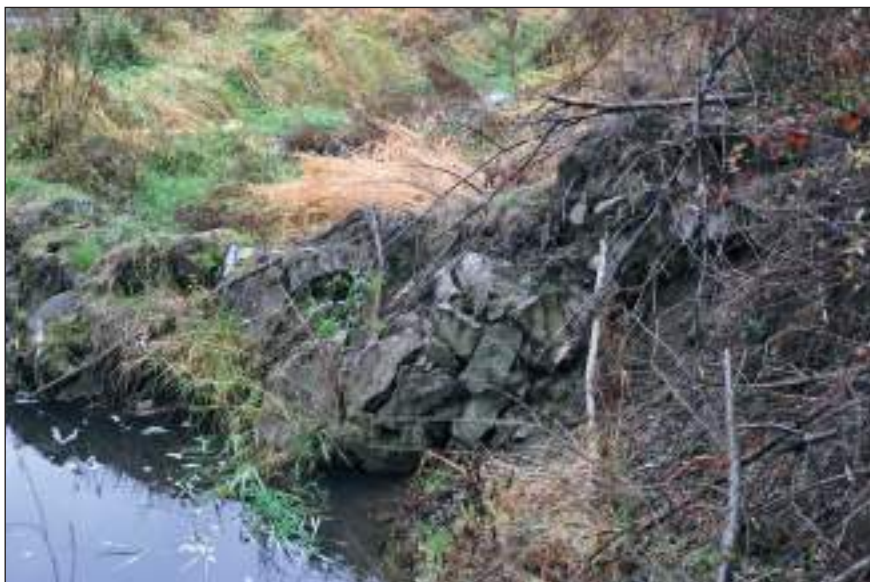
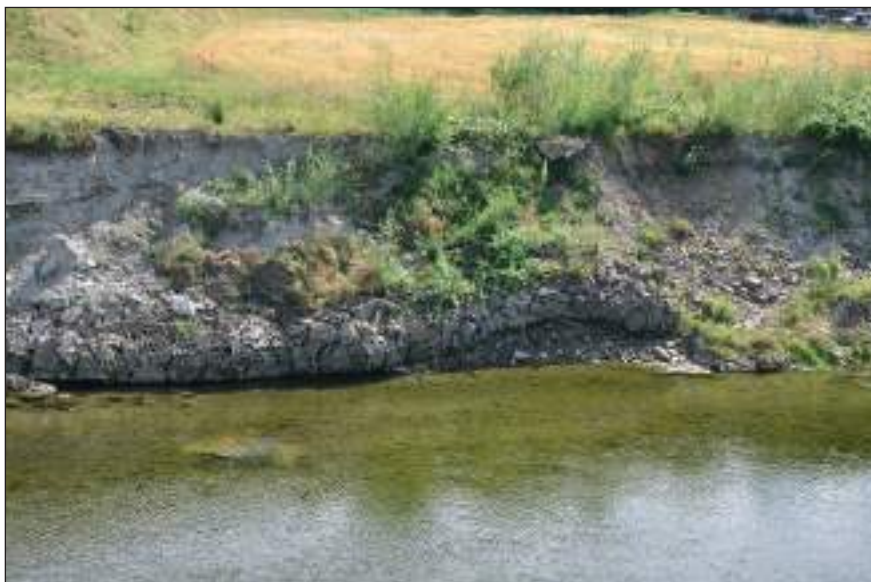
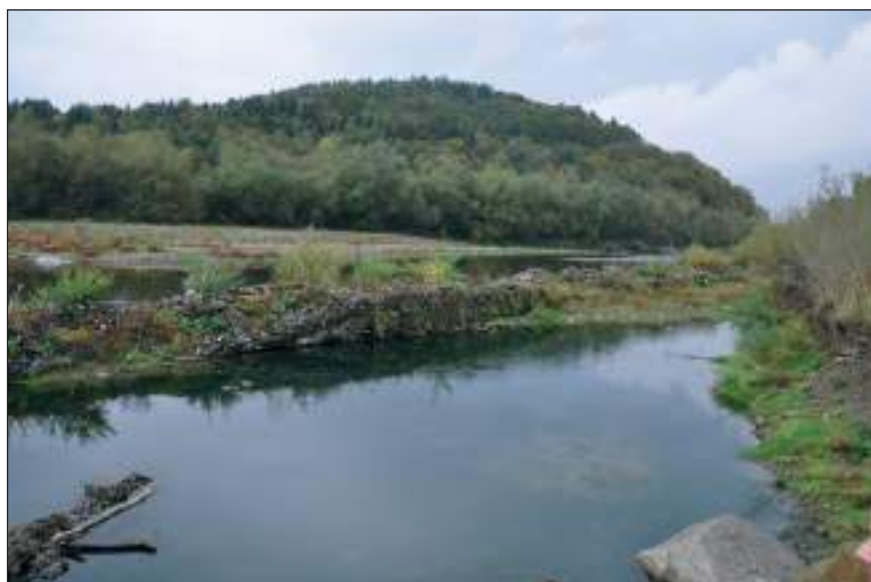
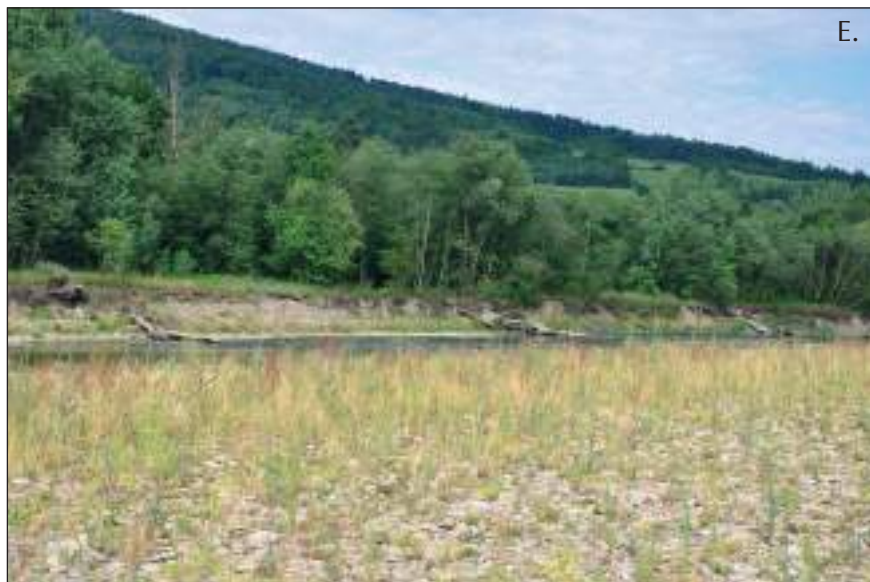
Fot. 5. Zniszczone budowle regulacyjne w korycie Raby (2015); A, B, C – zniszczone opaski, odc. 4, 8, 13, D – zniszczona tama podłużna, odc. 11, E – zniszczone ostrogi (poprzeczki), odc. 9, F – zniszczony stopień, odc. 14

pierwszych typów (tab. 7). Zlikwidowane opaski faszynadowe kamienne stanowią 12,9% wszystkich budowli, zaś zlikwidowane tamy podłużne faszynadowe z koroną z koszy siatkowo-kamiennych 35,9%. Jednoznacznie można stwierdzić, że tamy służące modyfikacji przebiegu koryta są obecnie w większości w stanie likwidacji i stanowią 41% wszystkich umocnień. Są to przede wszystkim budowle z lat 60. 70. i 80. XX wieku. Ich funkcja w większości została prawdopodobnie spełniona, koryto zwężone, a nowa trasa regulacyjna utrwalona. Erozja wgłębna jako skutek uboczny regulacji i erozja boczna nasilona w czasie dużych wezbrań spowodowały znaczące naruszenie ich stanu. Obecnie najwięcej ubezpieczeń brzegów w stanie dobrym to, najnowsze z budowli, opaski z narzutu kamiennego luzem; stanowią 12,5% wszystkich obiektów.

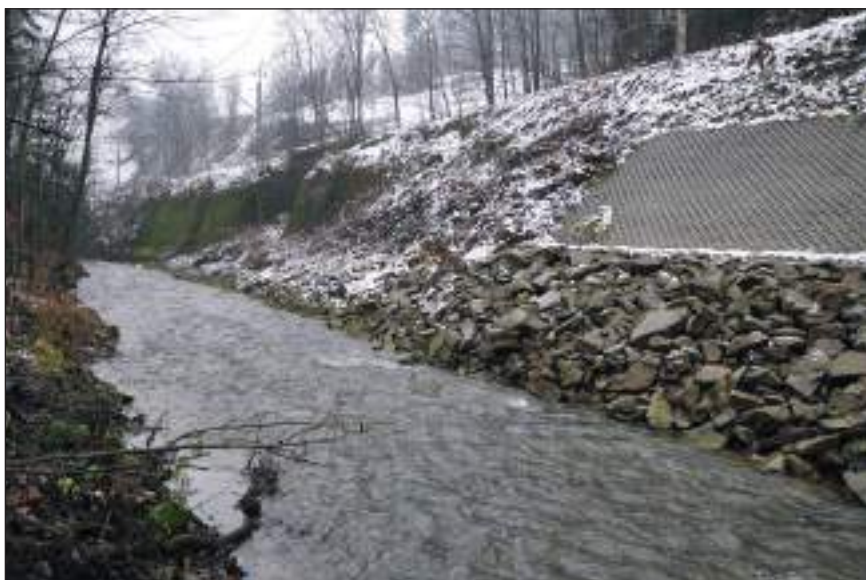
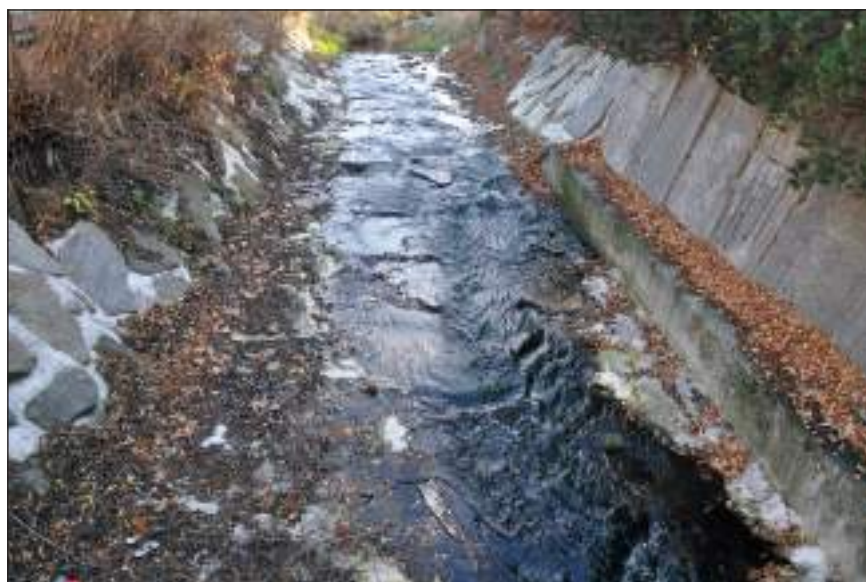
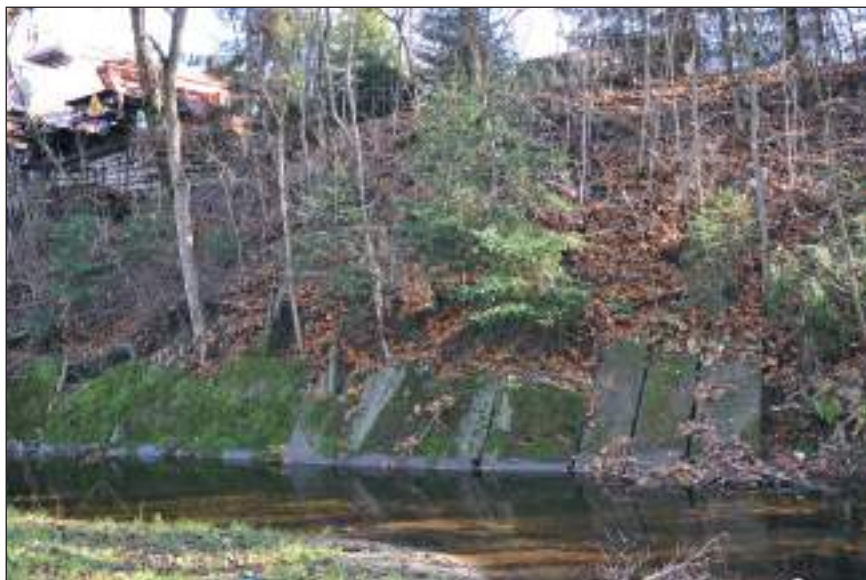
Fot. 6. Umocnienia brzegów koryta Raby; A – mur zabezpieczający nasyp kolejowy, odc. 2, B, C – mury i umocnienia w strefach bliskiej zabudowy, odc. 3

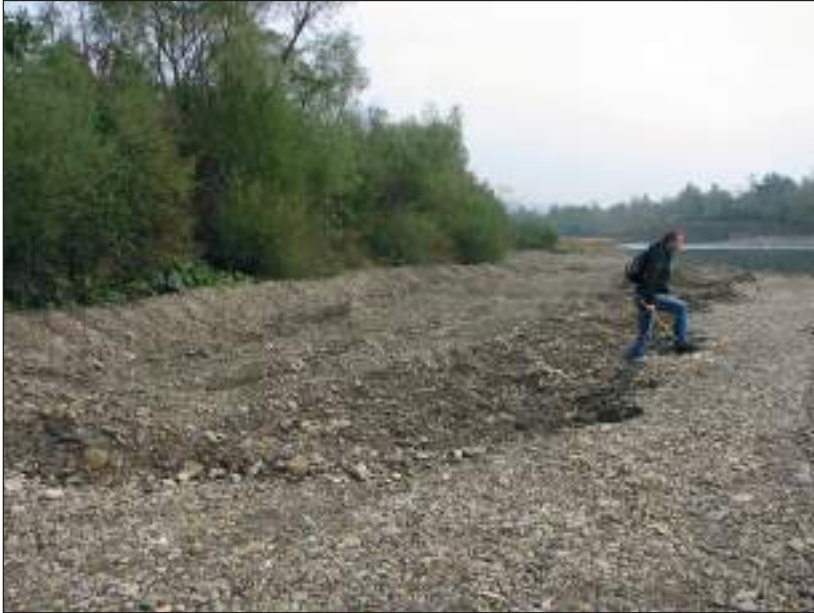
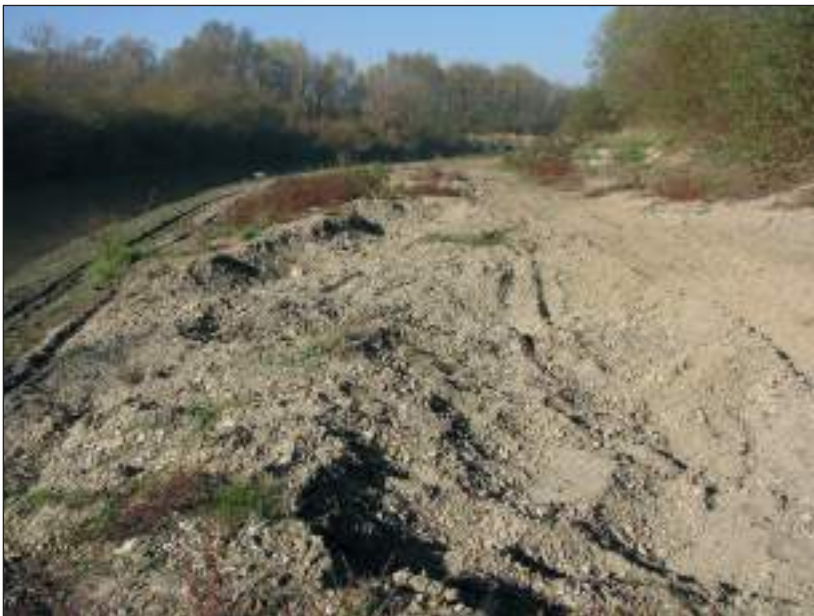
Fot. 7. Współczesne miejsca nielegalnego poboru żwirów z koryta Raby (A – odc. 17, B – odc. 26)

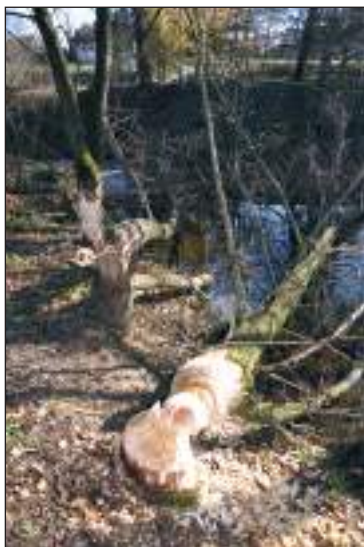
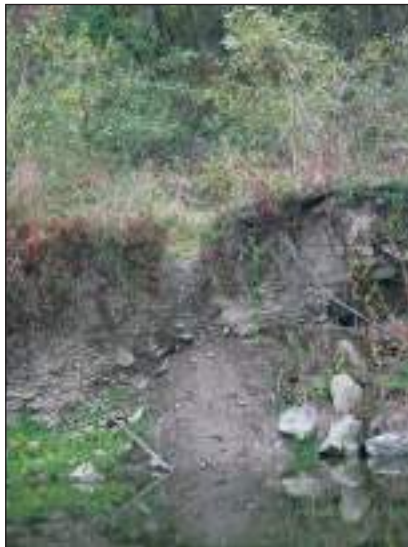
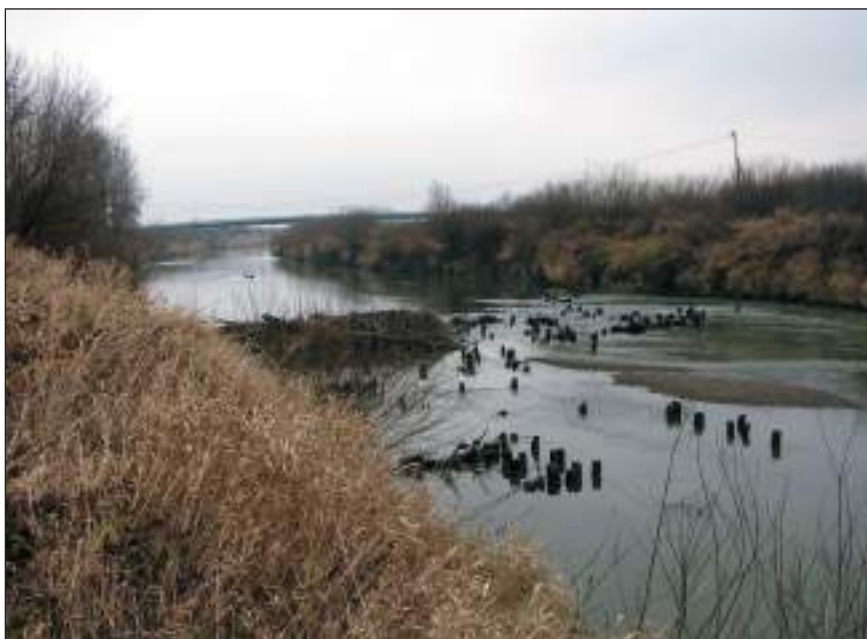
Fot. 8. Ślady działalności bobrów w korycie Raby, A – powalone drzewa (odc. 3), B – ślizg bobrowy (odc. 6), C – pozostałości żeremia (odc. 30)

Bóbr nie opanował koryta Raby na całej długości, występuje głównie w biegu dolnym i środkowym oraz lokalnie w biegu górnym (ryc. 23). W biegu górnym liczne miejsca żerowania bobrów oraz tamy i żeremia, a także ślizi stwierdzono w czterech odcinkach: nr 3, 4, 6, 7 (fot. 8, 9). Odcinki koryta Raby nr 3 i 4 są położone w obrębie kotliny śródgórskiej, z rzeźby pogórskiej tego terenu wynikają niezbyt duże spadki koryta jak na górny bieg (6‰), koryto jest też stosunkowo wąskie (7–10 m). Takie warunki sprzyjają budowaniu przez bobry tam przegradzających całą szerokość koryta (fot. 9). Bobry do budowy tamy najczęściej wybierają lokalne zwężenie koryta lub wypłylenie. Tamy budowane są z gałęzi, mułu, darni, żwirów i głazów. W niektórych przypadkach bobry wykorzystywały kamień łamany z pozostałości po umocnieniach brzegowych. W korycie Raby nie stwierdzono typowych stawów bobrowych, a jedynie spiętrzenia wody w obrębie koryta; woda w strefach przegrodzeń nie rozlewała się poza brzegi koryta (fot. 9). Przegrodzenie całego koryta powoduje spiętrzenie wody w korycie, spowolnienie przepływu oraz erozji wgłębnej. Lokalnie może zachodzić erozja boczna wynikająca z rozmywania hydraulicznego osadów brzegowych. Odmiennie wygląda sytuacja poniżej, w części beskidzkiej, w odcinkach koryta nr 6 i 7, gdzie duża ilość materiału rumowiskowego i lokalnie szerokie koryto warunkuje przepływ wielonurtowy (tab. 4). Tamy i żeremia nie przegradzają całej szerokości koryta, a jedynie jeden z bocznych nurtów (fot. 9). Przegrodzenie koryta powoduje podwyższenie lustra wody i znaczne spowolnienie jej przepływu. Skutkiem tego jest ograniczenie pogłębienia koryta bocznego i znaczące zmniejszenie erozji wgłębnej (ryc. 24 IA, B). Akumulacja osadów i stopniowe niszczenie poprzez rozmywanie brzegów powoduje zawieszenie koryta bocznego „zajętego” przez bobry i koncentrację

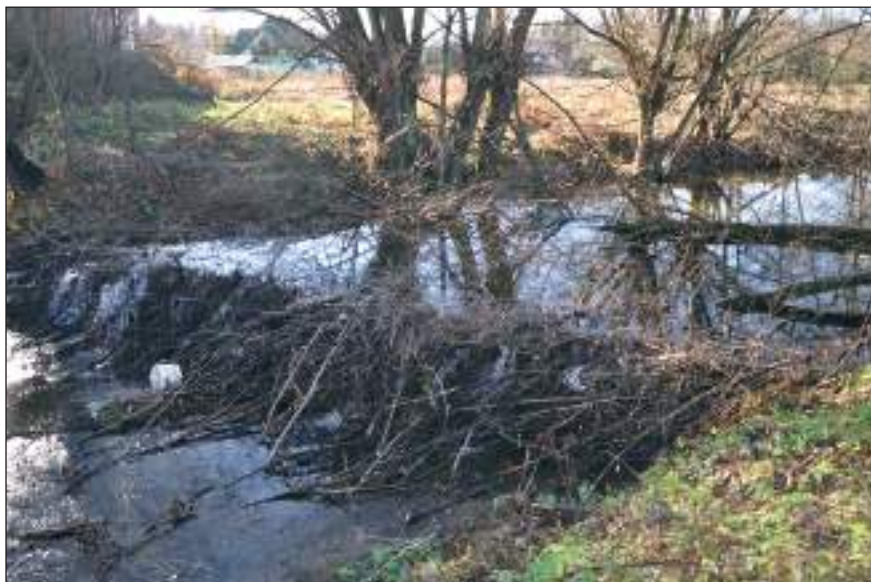
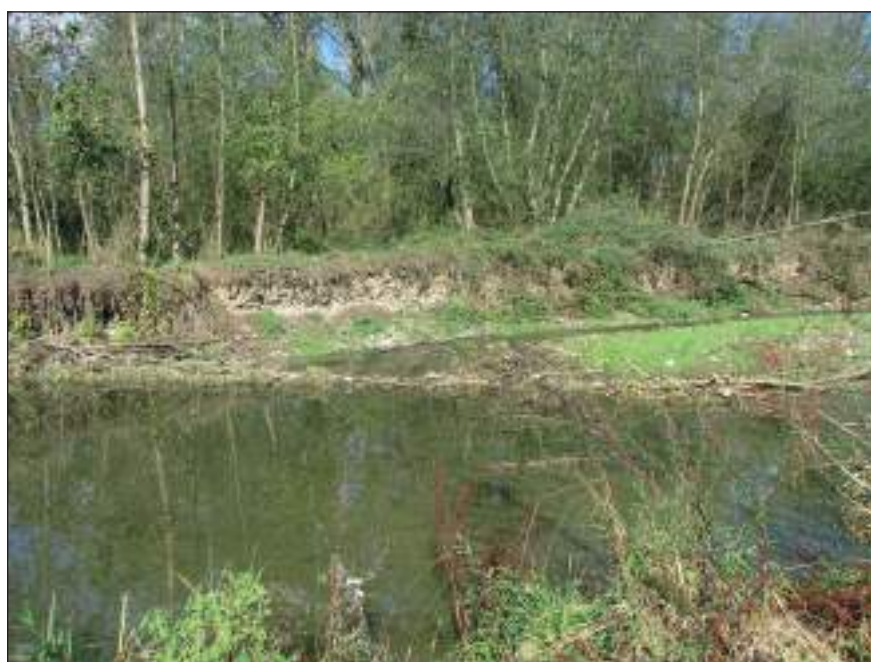
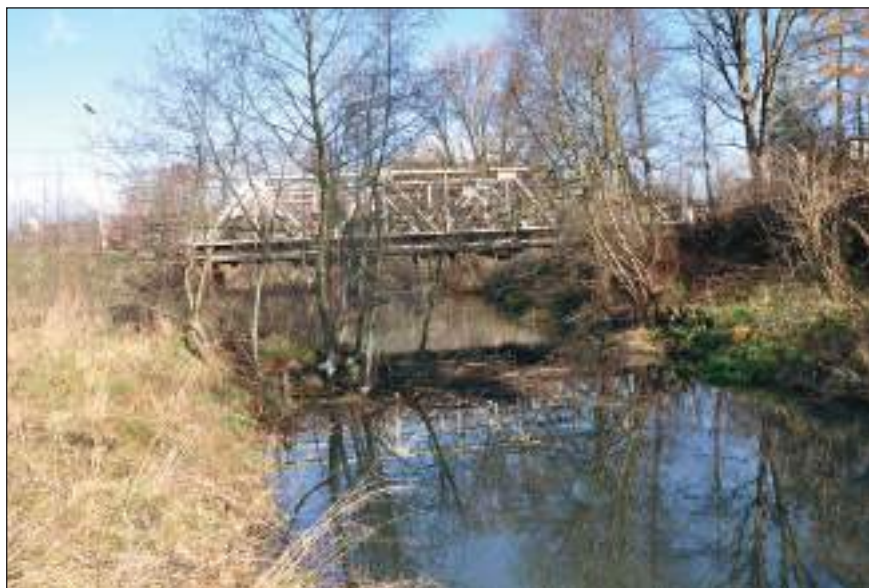
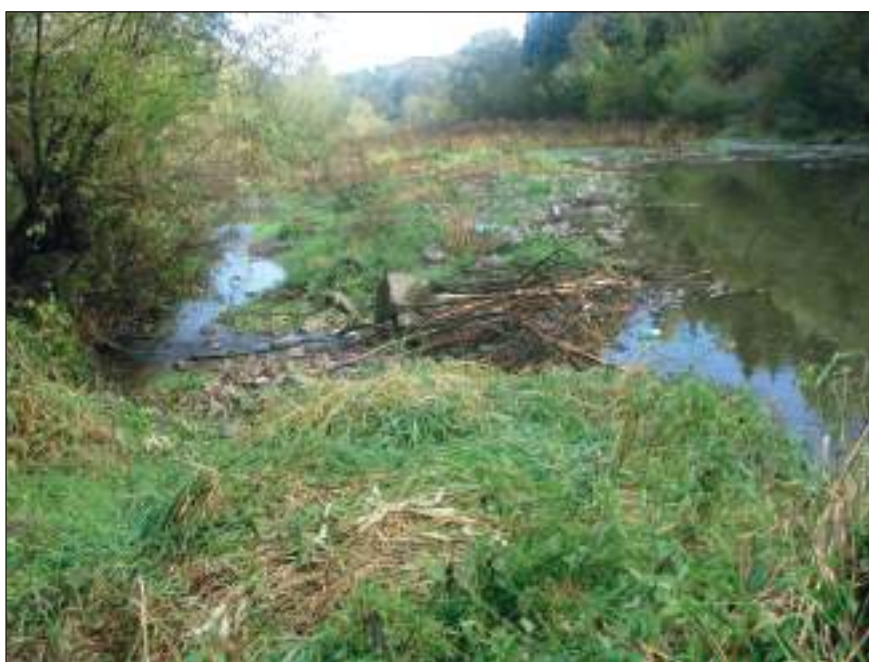
Fot. 9. Tamy bobrów w górnym biegu Raby (odc. 3, 6 ,7)

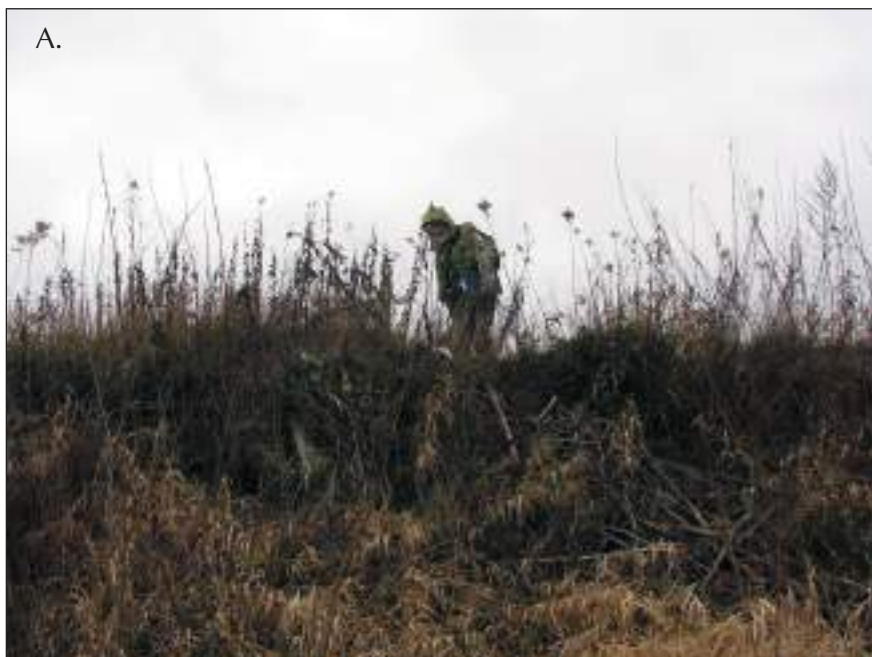
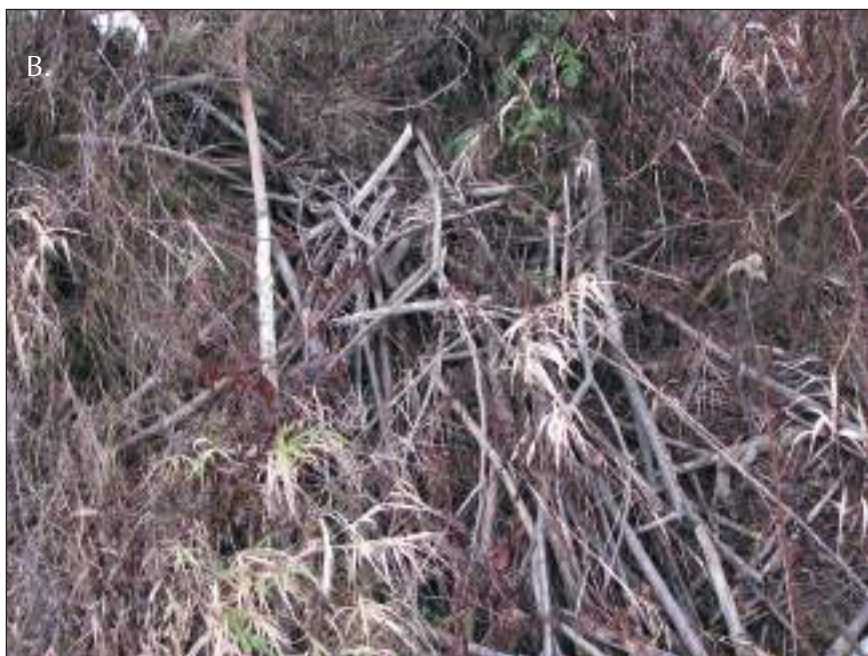
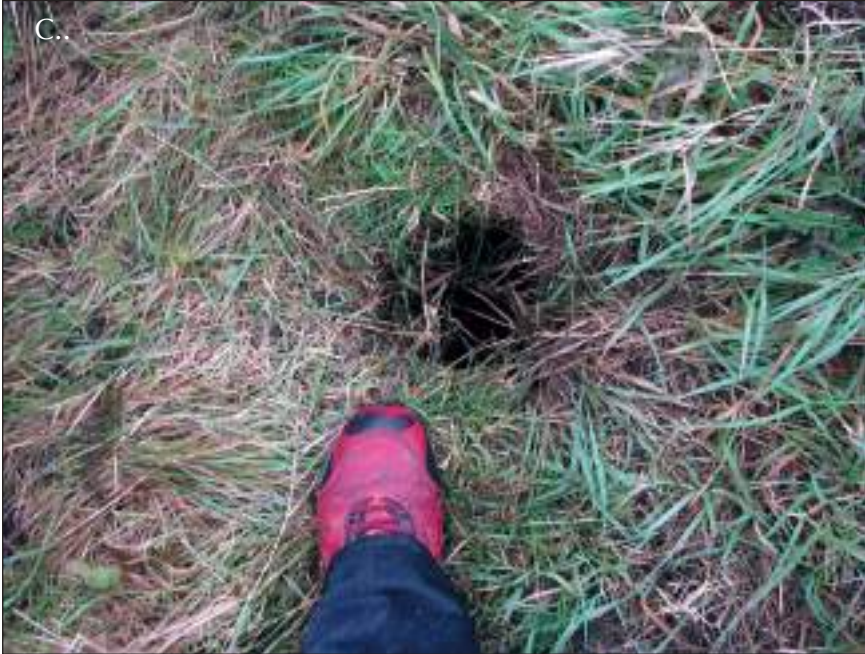
Fot. 10. Norożeremie bobrowe (odc. 30), A, B – norożeremie przykryte rumo-  
szem drzewnym w brzegu koryta Raby, C – poszerzony otwór wentylacyjny

Najwięcej przejawów działalności bobrów w korycie Raby można obserwować od odcinka nr 28 do ujścia do Wisły. W czasie kartowania stwierdzono tu liczne miejsca z norami i norożeremiami (półżeremiami), ślizgi, zgryzy, a nawet niewielkie żeremia (fot. 8C, 10). Sprzyjające uwarunkowania to: drobny materiał gliniasto-piaszczysto-żwirowy w brzegach koryta, pozwalający na swobodne kopanie nor i norożeremiami, wysokie brzegi dające także swobodę kopania nor i odgradzające od równiny zalewowej, duże powierzchnie roślinności nadrzecznej dostarczające pokarmu. Odcinki te są obwałowane, co paradoksalnie zwiększa swobodę żerowania bobrom przez prawnie ograniczoną działalność człowieka w międzywałach. Liczne w tych odcinkach koryta wydrążone przez bobry nory mogą przyczynić się do wzmożenia erozji brzegów. Nory mogą mieć nawet wysokość ponad 2 m i kilkumetrową długość. Dobrym przykładem jest norożeremie stwierdzone w 30. odcinku koryta Raby (ryc. 24 III, fot. 10). Znalaziono otwór do norożeremienia zakryty rumoszem drzewnym. Nora ta została prawdopodobnie porzucona ze względu na poszerzone kanały wentylacyjne, otwory te mogły też powstać wskutek zapadnięcia się stropu nory gniazdowej, rozmyte wcześniej przez wody opadowe i częściowo zapadnięte (ryc. 24 III). W takiej sytuacji nory bobrów mogą funkcjonować podobnie do kanałów sufozyjnych. Woda opadowa z równiny zalewowej, z międzywał, będzie wpływać w zniszczone otwory wentylacyjne, poszerzać kanały i wynosić materiał budujący brzeg do koryta. Po jakimś czasie degradacji nory może dojść

do jej zapadnięcia i cofnięcia brzegu o ok. 0,5–1 m. System nor może dre-  
nować znaczne powierzchnie brzegów (kilkadziesiąt, a nawet kilkaset m<sup>2</sup>).  
Nory często wypełnione są wodą, osłabia to znacząco stabilność brzegów,  
uwodnienie osadów budujących brzegi prowadzi do ich osiadania czy osu-  
wania. Powstają w ten sposób nieckowate zagłębienia, rynny w brzegach,  
co prowadzi do ich znacznego cofnięcia (Czech 2007).

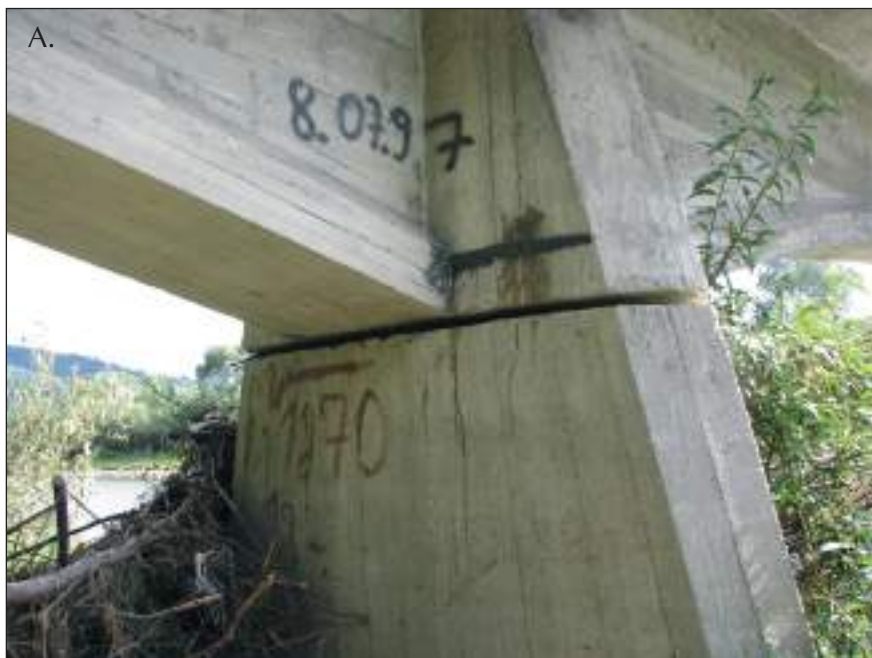
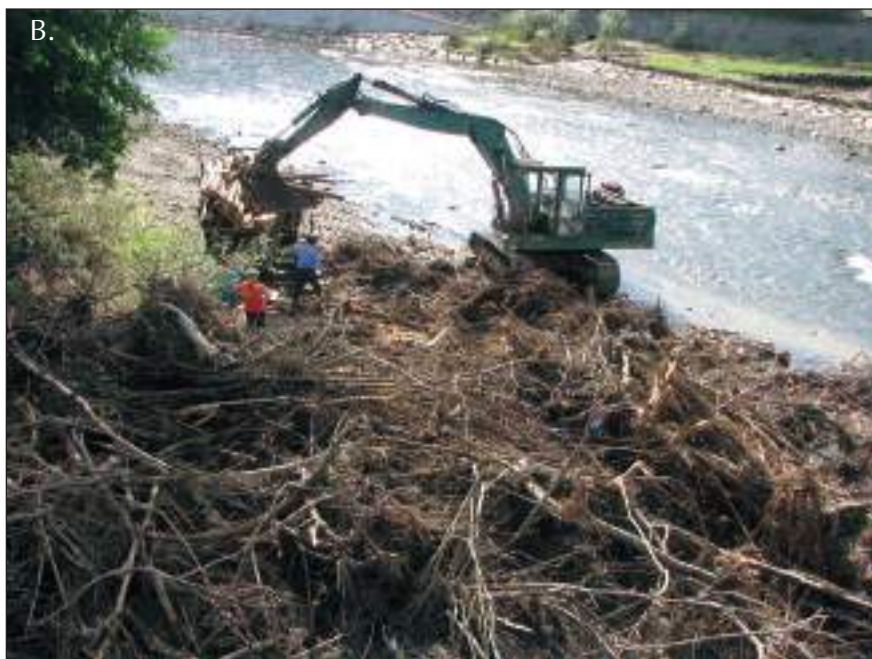
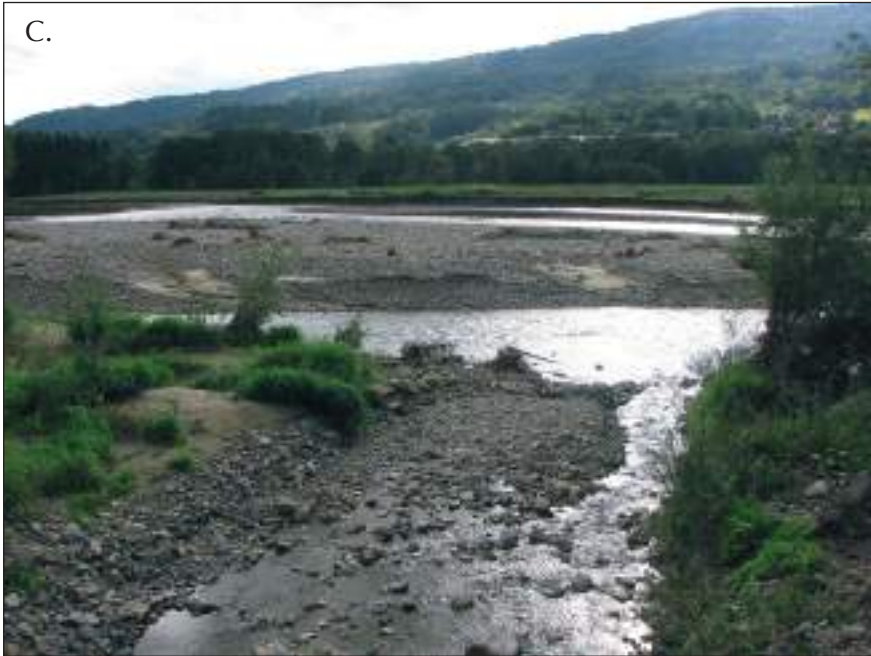
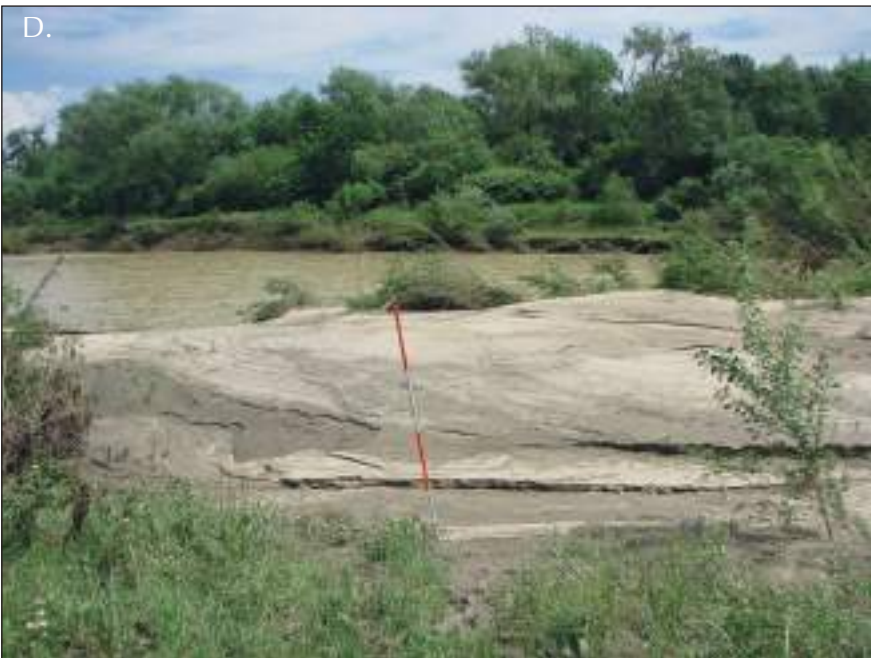
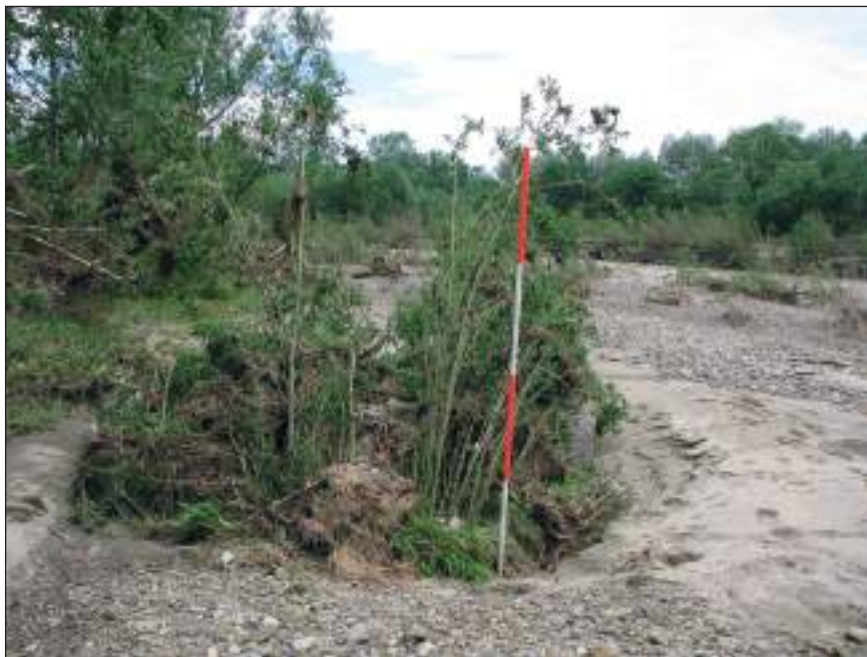
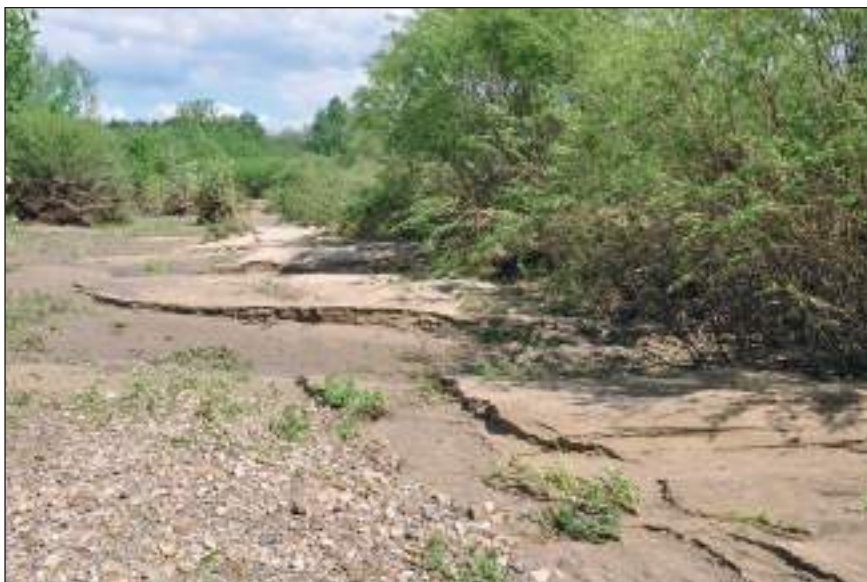
Fot. 11. Skutki wezbrań w korycie Raby w 2010 i 2014 roku; A – ślady wezbrań na moście, B – usuwanie rumoszu drzewnego po wezbraniu w 2010 roku, C – koryto wielonurtowe uformowane w czasie wezbrania (A–C, odc. 10, 11), D, E, F – piaszczyste i żwirowe formy akumulacyjne powstałe w czasie wezbrań w 2010 i 2014 roku w odcinku 19 koryta Raby

tecznie „odgrodziły” rzekę od możliwości erozji bocznej, dopiero duże i katastrofalne wezbrania, niszczące ubezpieczenia brzegów, „wyzwoliły” koryto Raby. Wzrost intensywności erozji bocznej jest dobrze widoczny przy porównaniu szerokości koryta w 2009 roku z sytuacją po trzech wezbraniach w roku 2010 (dwie fale wezbraniowe) i w 2014. Szerokość koryta w tym okresie wzrosła od kilku czy kilkunastu metrów w wielu odcinkach do ponad 100 m w odcinku nr 9, 10, 11 czy 18 (ryc. 21; fot. 11).

przypadków sytuacja terenowa wyglądała podobnie. W pierwszym etapie prawdopodobnie budowle regulacyjne zostały zniszczone przez erozję wgłębną i straciły swe umocowanie w dnie koryta. Kolejny etap nastąpił w trakcie wezbrania i doszło wówczas do przerwania ciągłości budowli lub odcięcia jej w całości od brzegu. Ze względu na ciężar i częściowe umocowanie regulacje nie zostały znacząco przemieszczone. Stanowią one obecnie wąskie podłużne formy w korycie, w ich części od strony brzegu zachodzi erozja boczna, a one same stanowią „zaczątek” strefy akumulacji jako łąchy środkowe lub wyspy (ryc. 26; fot. 12). Zniszczone regulacje w korycie utrwalają dwunurtowe koryto. Opisana sytuacja terenowa może być pierwszym krokiem w kierunku utworzenia się koryta wielonurtowego.
