Elżbieta Gorczyca

ROZWÓJ GÓRSKICH  
ŻWIRODENNYCH KORYT RZECZNYCH  
W WARUNKACH ANTROPOPRESJI

Uniwersytet Jagielloński w Krakowie  
Instytut Geografii i Gospodarki Przestrzennej

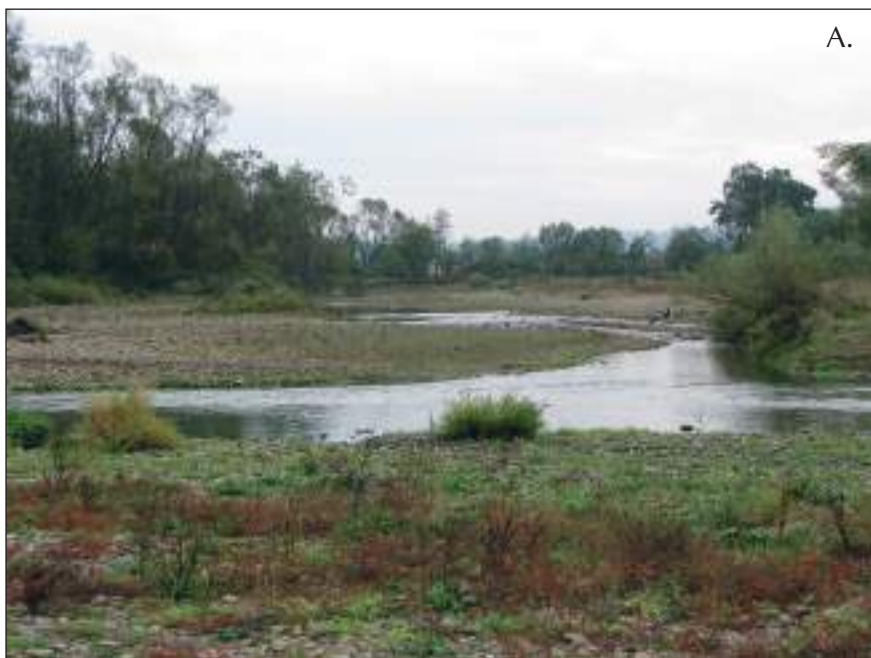
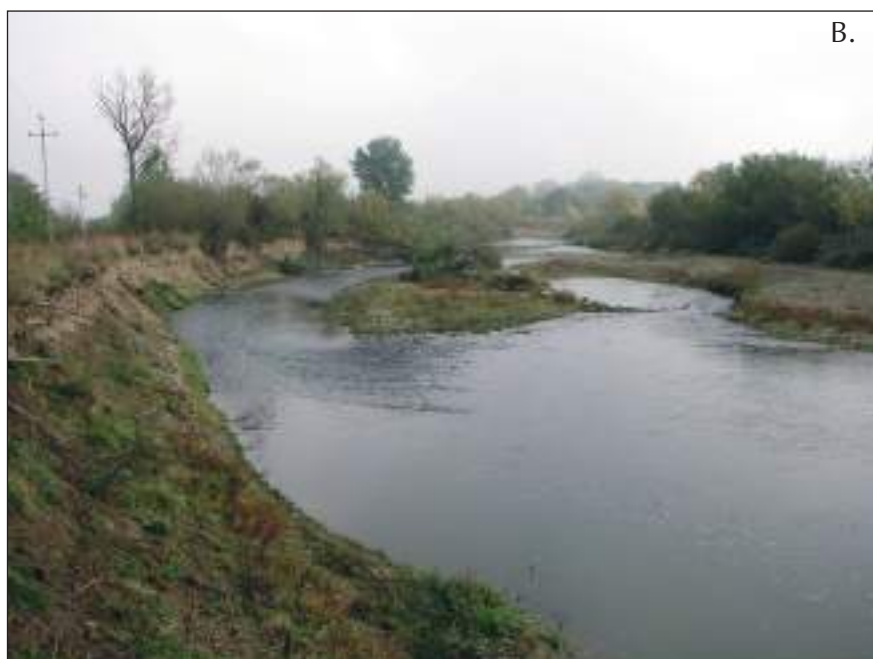
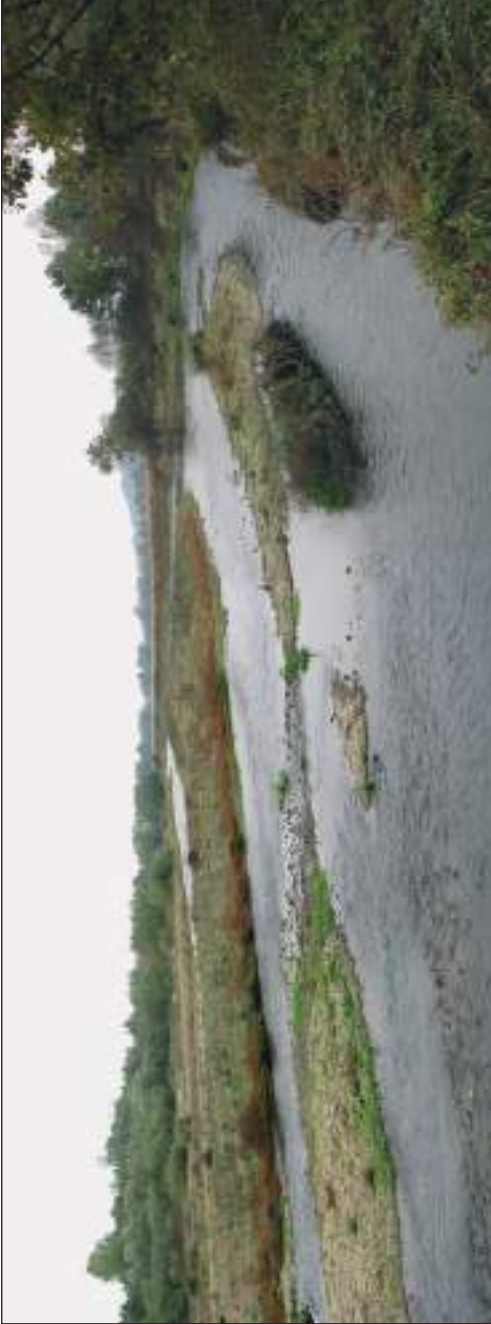
Fot. 12. Odcinki koryta Raby z erozją boczną i depozycją rumowiska; A – odc. 17, B – odc. 20, C – odc. 18.

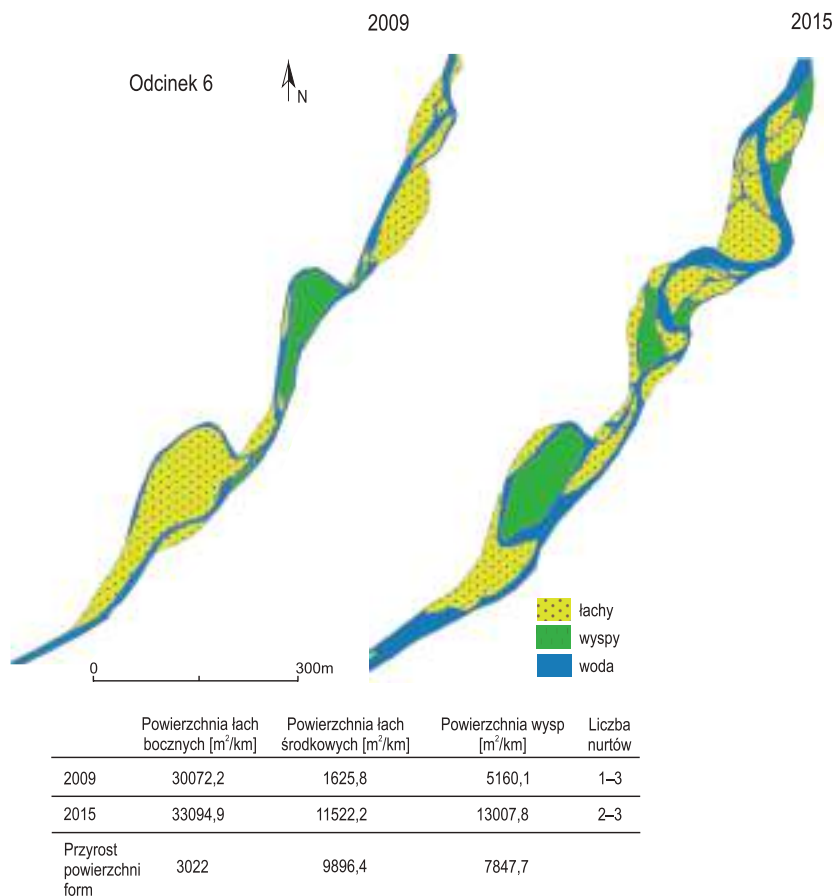
Ryc. 27. Rozwój koryta Raby w okresie wezbraniowym 2010–2014, na przykładzie odcinka nr 6

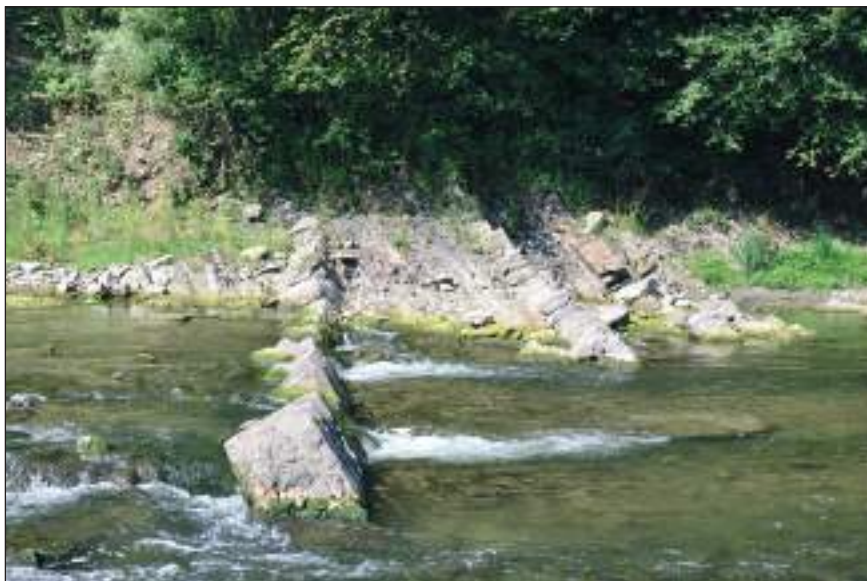
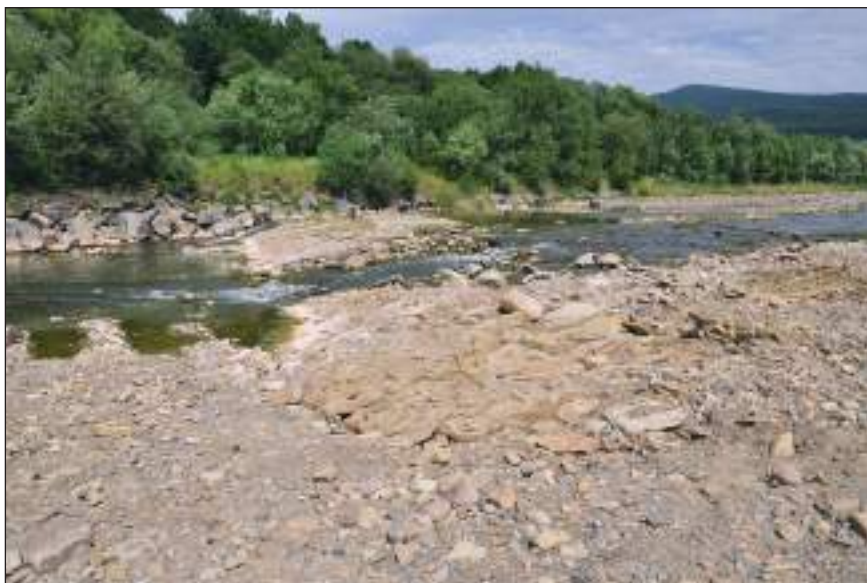
Fot. 13. Formy skalne w korycie Raby (odc. 8, 9)

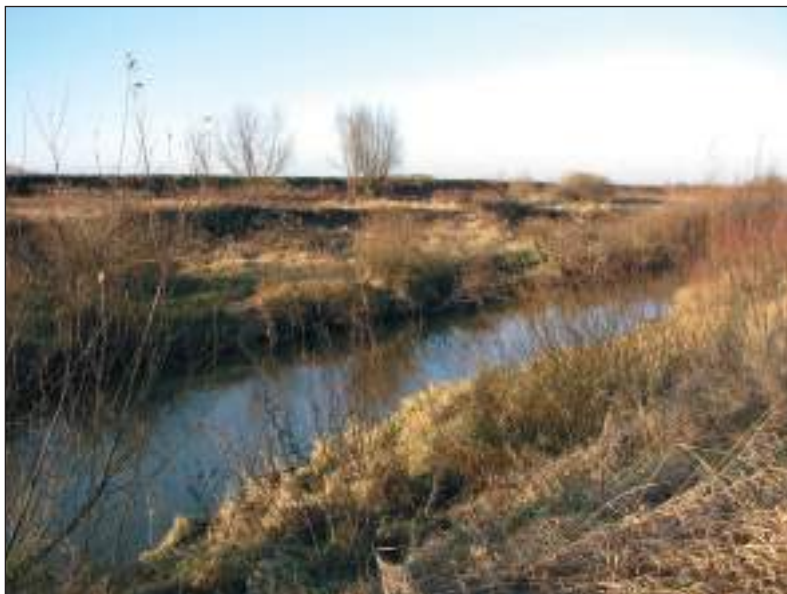
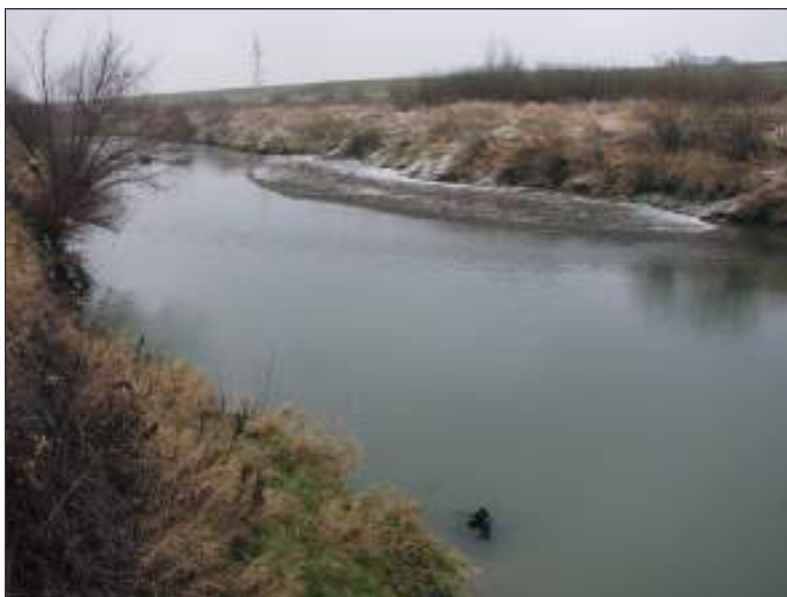
Fot. 14. Koryto Raby w dolnym biegu, odcinki obwałowane (A, B – odcinek 29), na fot. B dobrze widoczne poszerzenie koryta, efekt działalności erozji bocznej i procesów grawitacyjnych

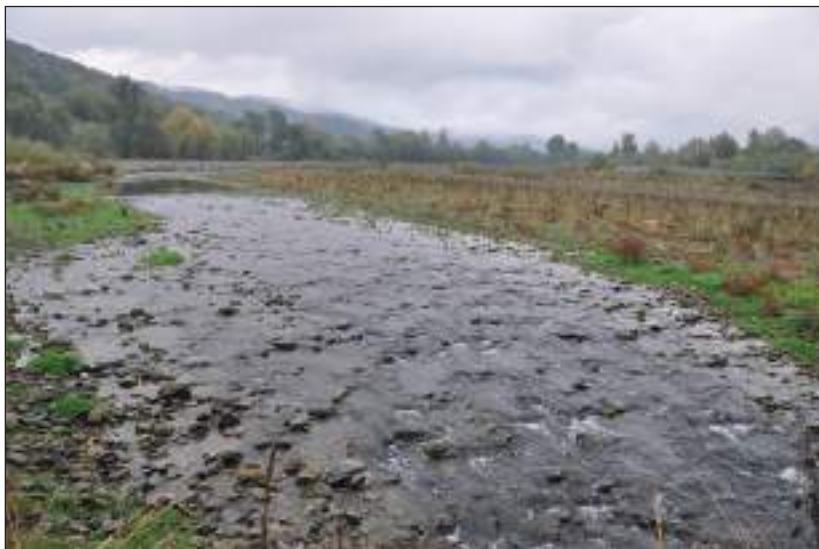
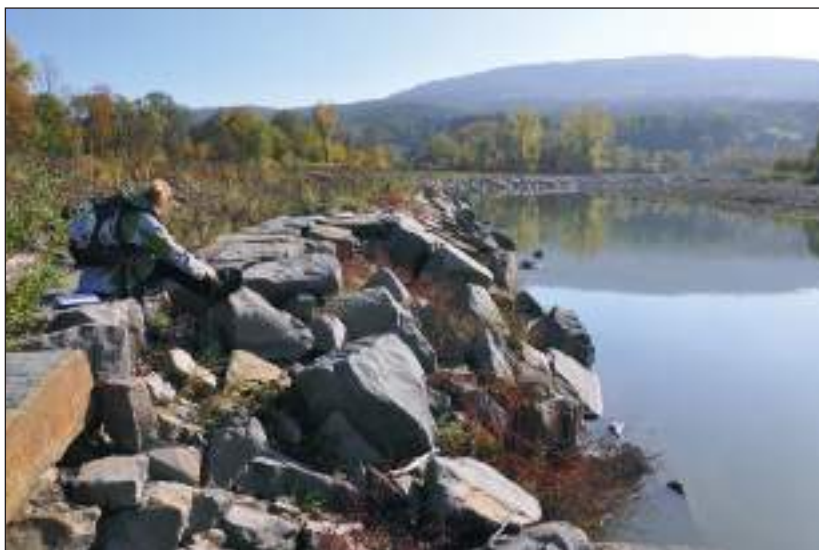
Fot. 15. Odcinki koryta Raby z intensywną erozją boczną i depozycją, A – odcinek koryta (11) podlegający renaturyzacji, znaczące poszerzenie koryta widoczne na tle „wiszącej” kładki przegradzającej, przed wezbraniem w 2010 roku, całą szerokość koryta, B – odcinek koryta (13), położony w granicach Myślenic, widoczne nowe regulacje koryta (tama z poprzeczkami)

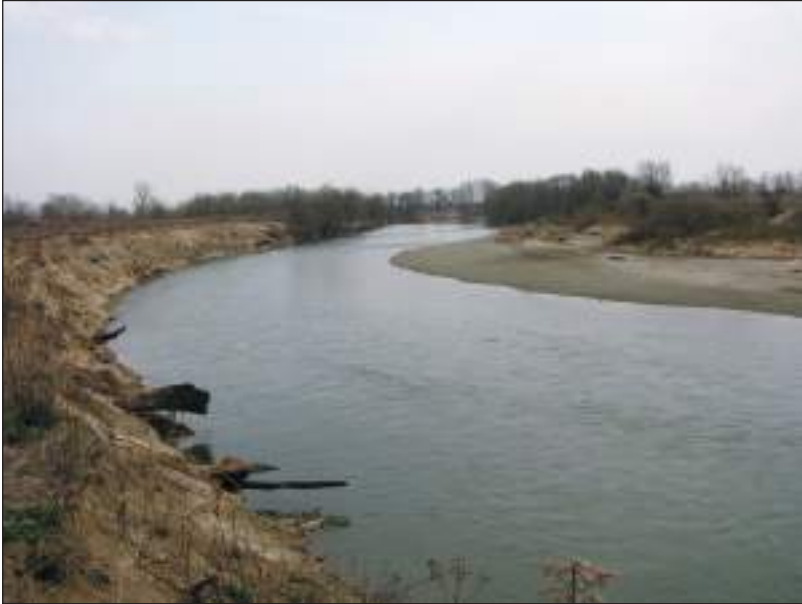
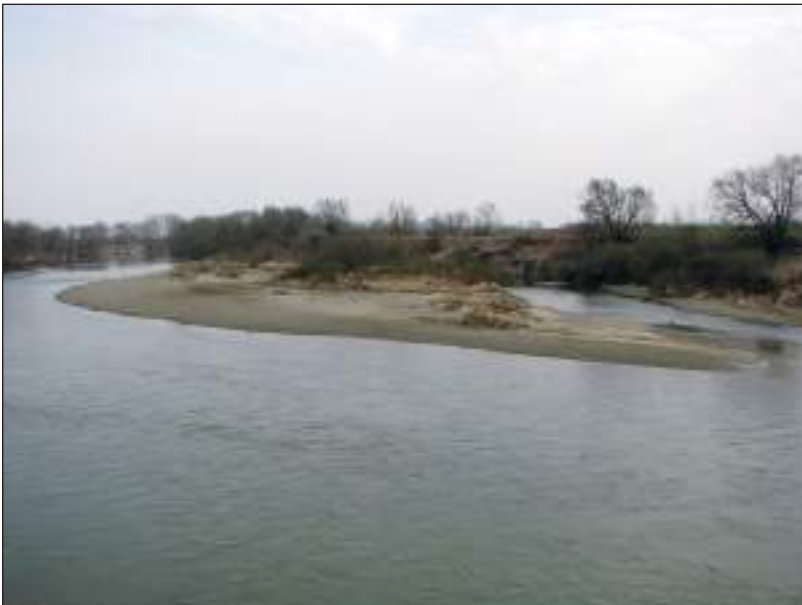
Fot. 16. Odcinek koryta Sanu z intensywną erozją boczną i akumulacją, A – podcięcia brzegu, B – poszerzony odcinek koryta Sanu z wyspą

zwiększa się do 120–135 m w związku z obecnością wyspy, jedynej na kilkukilometrowej długości koryta (fot. 16). Koryto jest głęboko wcięte w aluwia, średnio do ok. 6 m, maksymalnie do 8,5 m. Wycięte jest w drobnoziarnistych piaskach, lokalnie lekko gliniastych, przechodzących ku spągowi w piaski z domieszką żwiru, piaski ze żwirem i żwiry (Gębica, Krąpiec 2009; Gębica i in. 2009).

Brzegi koryta Sanu na całej długości badanego odcinka są przeważnie ustabilizowane roślinnością łągową (krzewy i drzewa). Lokalnie na lewym i prawym brzegu rzeka podcina brzegi zbudowane z materiału frakcji piaszczysto-pyłastej i gliniastej. Na głębokości 6 m p.p.t. w podcięciu brzegowym odsłoniły się pnie drzew (tzw. czarne dęby) zdeponowane tu w czasie jednej z historycznych powodzi (fot. 16). Poniżej pni, 7–8 m p.p.t. zalegają żwirry rzeczne. Około 0,5–1,2 m nad lustro wody (przy średnim stanie wody) występują spłaszczenia podboczowe wypreparowane w glinach ilastych. Warstwa gliny, jako nieprzepuszczalna, stanowi barierę dla wód gruntowych i przyczynia się do drenowania wody w kierunku koryta Sanu w profilu poprzecznym doliny. Na stropie glin ilastych występują nisze źródłiskowe oraz niewielkie osuwiska, dzięki którym brzeg koryta Sanu jest nierówny z charakterystyczną mikrorzeźbą osuwiskową (ryc. 31). Brzegi, w niewielkim stopniu utrwalone przez roślinność, mogą ulegać zmianom (erozji bocznej) podczas wysokich stanów wody. Strefom z intensywną erozją boczną towarzyszą formy akumulacyjne (ryc. 31, 32). Wspomniana wyspa zbudowana jest z utworów piaszczysto-żwirowych. Poniżej w korycie występują łachy żwirowe. Największe z nich osiągają długość ok. 100–130 m.

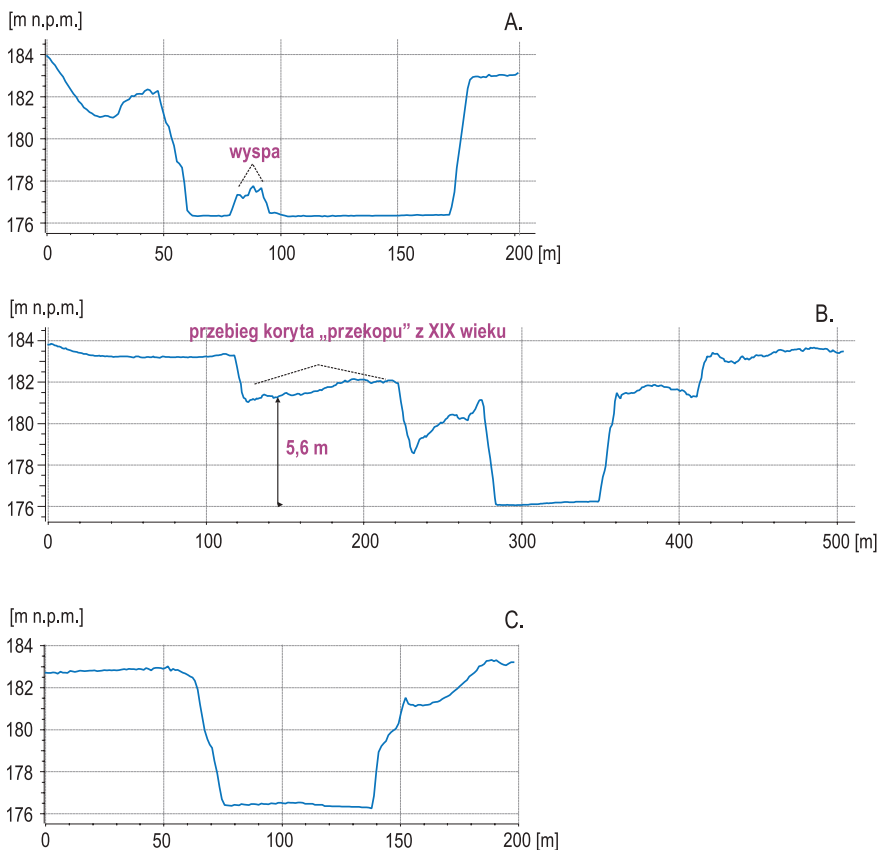
Ryc. 32. Profile poprzeczne koryta Sanu; A – odcinek koryta z erozją boczną, B – odcinek koryta z fragmentem zawieszono koryta, trasy regulacyjnej z XIX wieku, C – stabilny odcinek koryta. Lokalizacja profili na ryc. 30

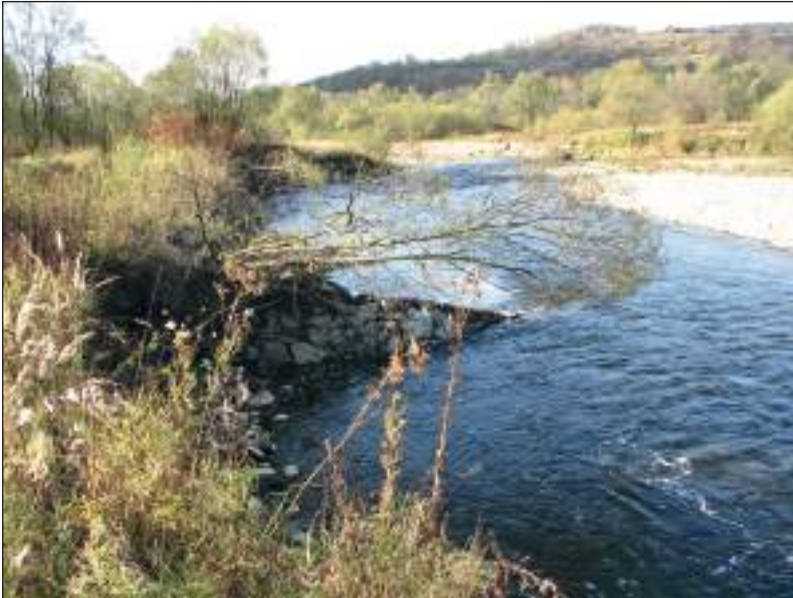
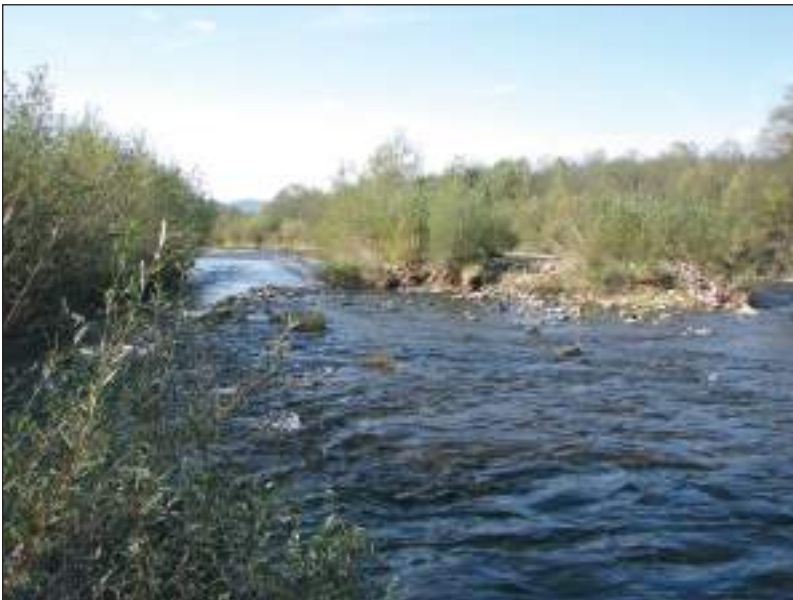
Fot. 17. Koryto Skawy w 2006 roku, A – zniszczone regulacje, ostrogi, B – poszerzone koryto z wyspą „założoną” na zniszczonych regulacjach

rzeki miały miejsce na początku XX wieku. Zabezpieczenia brzegów wykonano z faszyny i kamienia łamanego (Ingarden 1910). Kolejne regulacje zrealizowano w latach 70. XX wieku zgodnie z wytycznymi projektu „Regulacja rzeki Skawy w m. Sucha–Maków Podhalański, 44+750–49+600 km, 1976, Okręgowa Dyrekcja Gospodarki Wodnej, Kraków”. Wykonano wówczas kompleksową regulację całego odcinka. Koryto zostało zwężone i wyprostowane. Wykonane budowle to głównie tamy podłużne posadowione w wodzie i tamy podłużne z poprzeczkami (ryc. 37). Obecnie w korycie nie pozostały żadne ślady z tych budowli. Według danych z RZGW na początku XXI wieku, przed gwałtownym poszerzeniem badanego odcinka, brzegi koryta były obudowane: w 66% brzeg prawy i w 25% brzeg lewy. Były to głównie budowle z lat 80. XX wieku, tamy podłużne siatkowo-kamienne z poprzeczkami oraz opaski siatkowo-kamienne z narzutem z walców. Budowle te stopniowo były niszczone, proces ten nasilił się zwłaszcza po powodzi w 2001 roku (ryc. 38). Częściowo zniszczone regulacje stwierdzono w korycie w trakcie pierwszego kartowania terenowego w 2006 roku (fot. 17). W czasie kolejnych kartowań (w latach 2012 i 2014)

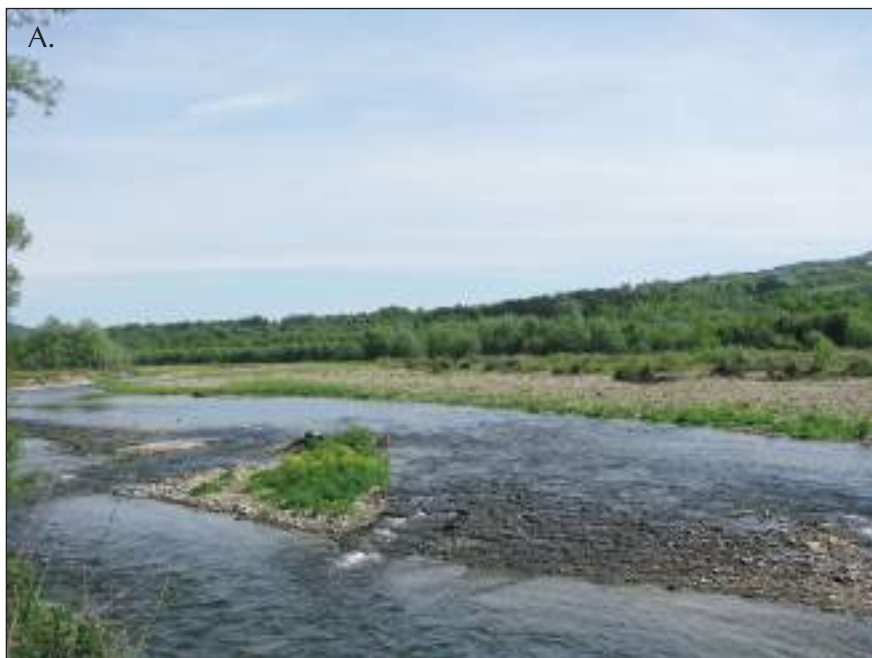
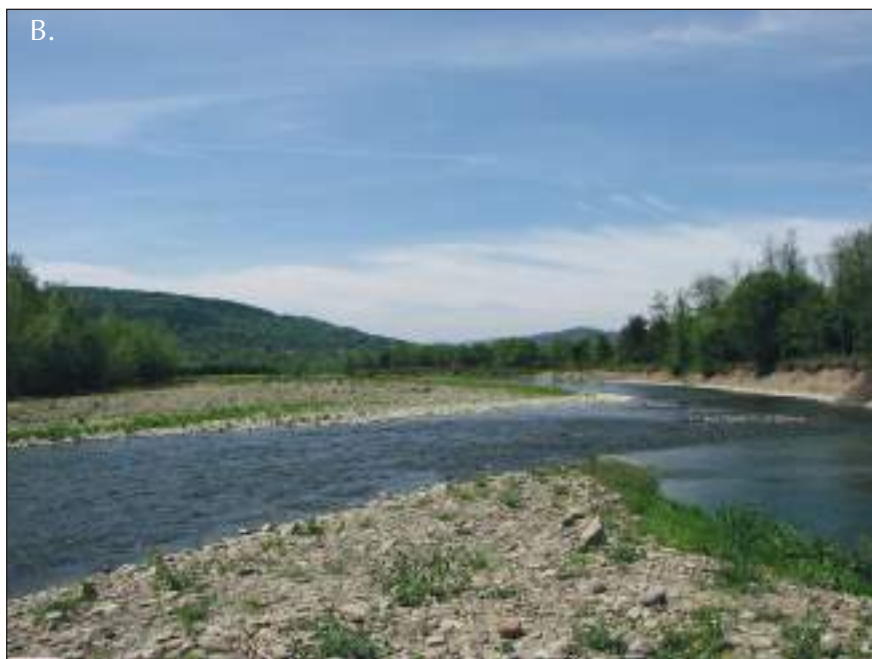
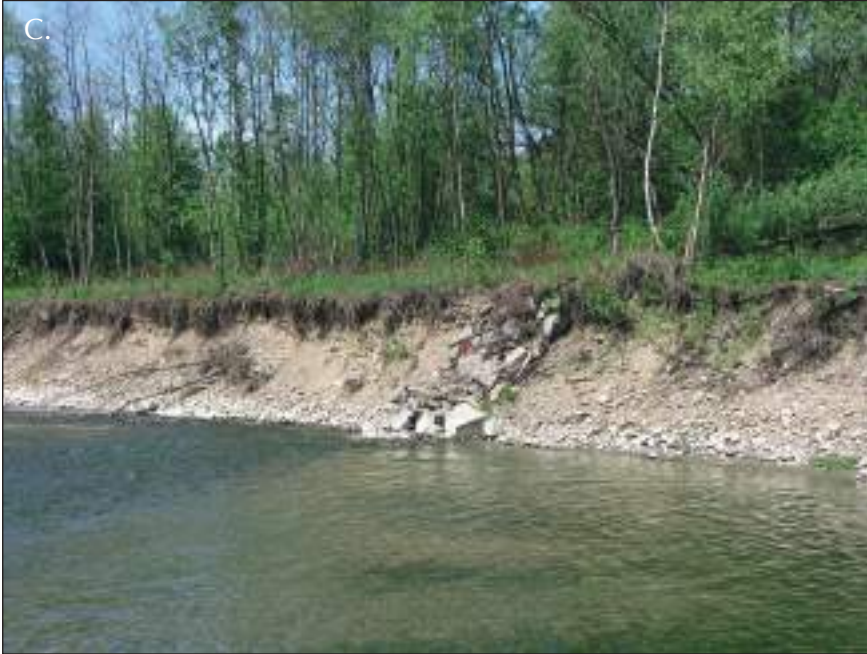
Fot. 18. Koryto Skawy w 2012 roku, A, B – koryto kręte z naprzemiennie występującymi łaciami bocznymi i podcięciami, C – zniszczona regulacja w korycie (ostatnia widoczna)

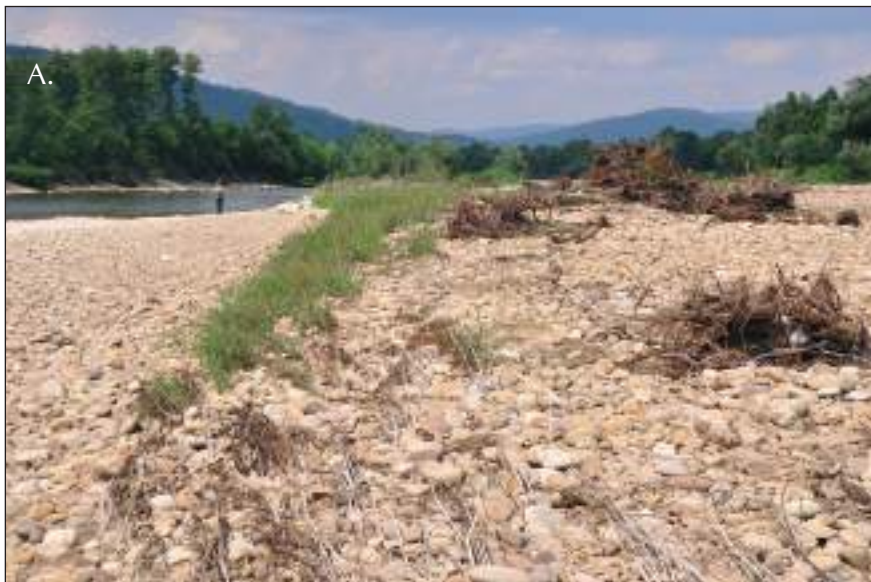
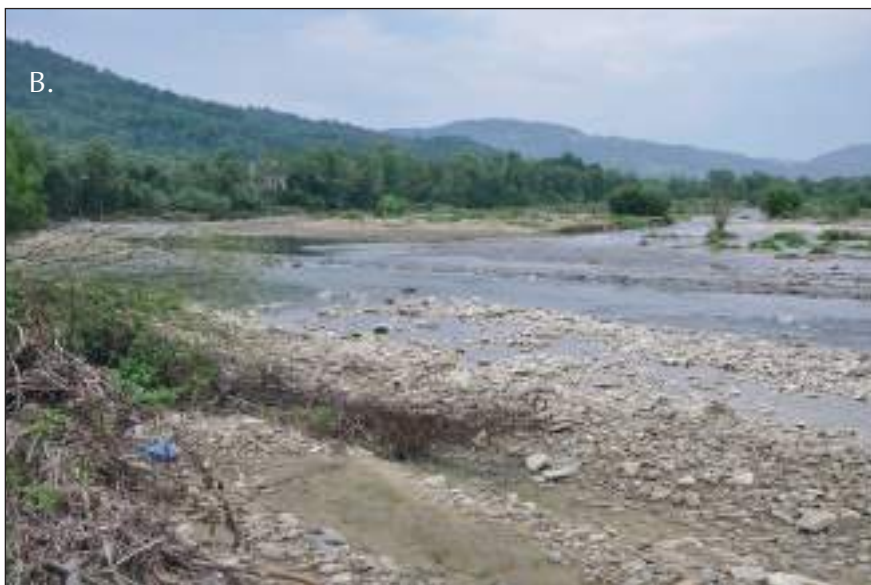
Fot. 19. Koryto Skawy w 2014 roku, A – szerokie i mięjsze strefy akumulacji rumowiska i rumoszu drzewnego, B – krótki odcinek wielonurtowy powstały po wezbraniu w 2014 roku

Analiza profilu podłużnego badanego odcinka potwierdza regularne odstępy przemiałów i prawdopodobnie dużą trwałość zrenaturyzowanego systemu korytowego. Interesujący jest także pododcinek wielonurtowy (ryc. 39; fot. 19). Podział koryta na wielonurtowe powstał w trakcie majowego wezbrania w 2014 roku. Nastąpiło dociążenie rumowiskiem, konsekwencją czego była bardzo duża depozycja w postaci masywnego stożka typu *sediment slugs* (m.in. Gilbert 1917; Nicholas i in. 1995; Kasai i in. 2004; Bartley, Rutherford 2005), bardzo dobrze widocznego w profilu podłużnym koryta Skawy (ryc. 39B). Można przypuszczać, że dłuższy okres z niewielkimi wezbraniem spowoduje prawdopodobnie utrwalenie się jednego z nurtów i zanik zaburzenia struktury w postaci lokalnej wielonurtowości.

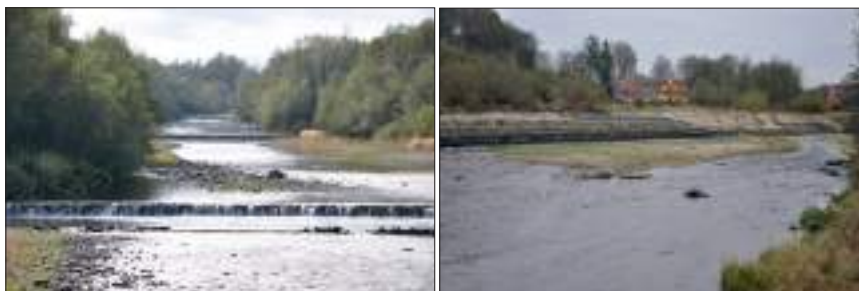
Ryc. 42. Stopień uregulowania koryt Podhala

Wielonurtowa i roztokowa przeszłość, a także częściowo teraźniejszość morfologii koryt Podhala bierze się z niedostatecznej nośności rzeki, wynikającej z jej przeciążenia nadmiernym ładunkiem transportowanego rumowiska i materiałem dennym o dużej frakcji pochodzącym głównie z postglacjalnego okresu rozwoju przedpola gór wysokich. Białka i odcinkowo Czarny Dunajec są uważane za ostatnie roztokowe systemy korytowe w polskich Karpatach (ryc. 42; Baumgart-Kotarba 1983a, 1983b; Gorczyca Krzemień 2010; Radecki-Pawlik 2011; Wyźga 2013).

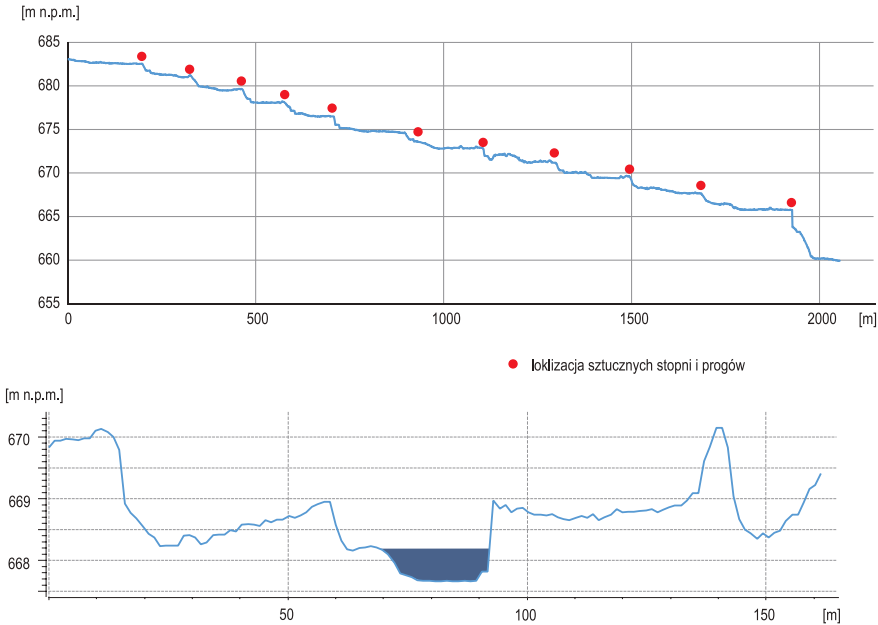
Ryc. 45. Profil podłużny pierwszego (I) odcinka koryta i charakterystyczny dla niego profil poprzeczny

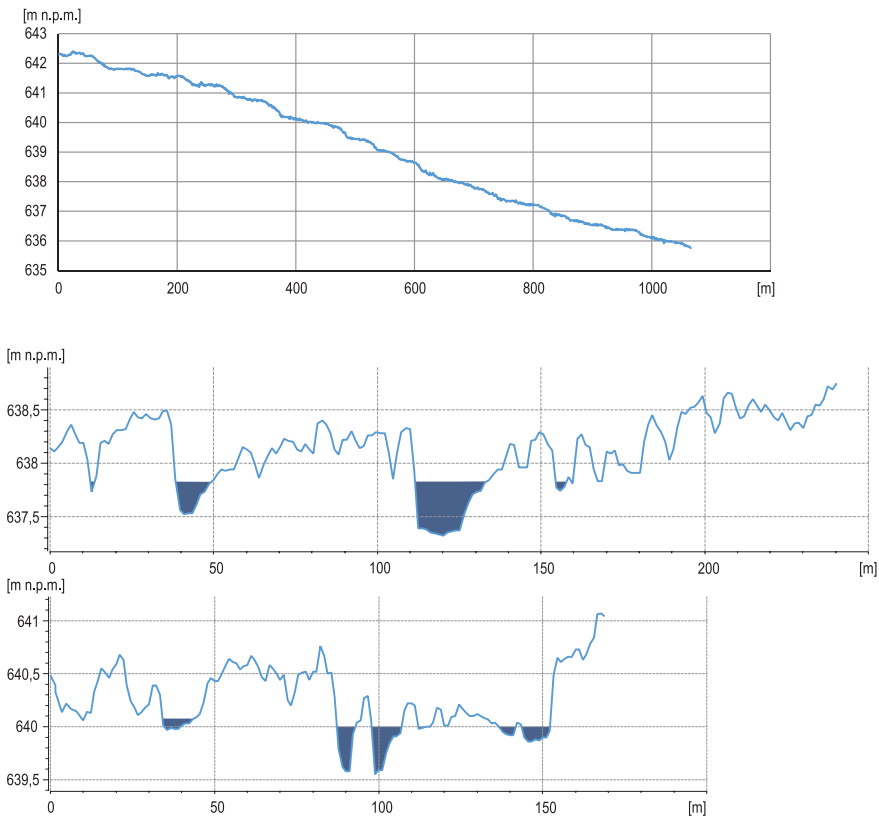
Ryc. 46. Profil podłużny drugiego (II) odcinka koryta i charakterystyczne dla niego profile poprzeczne
